**SKEDSMO KOMMUNE**

# RAPPORT

## AV UTFØRTE INNMÅLINGER

### «Setningsnivellement Brånåsen»

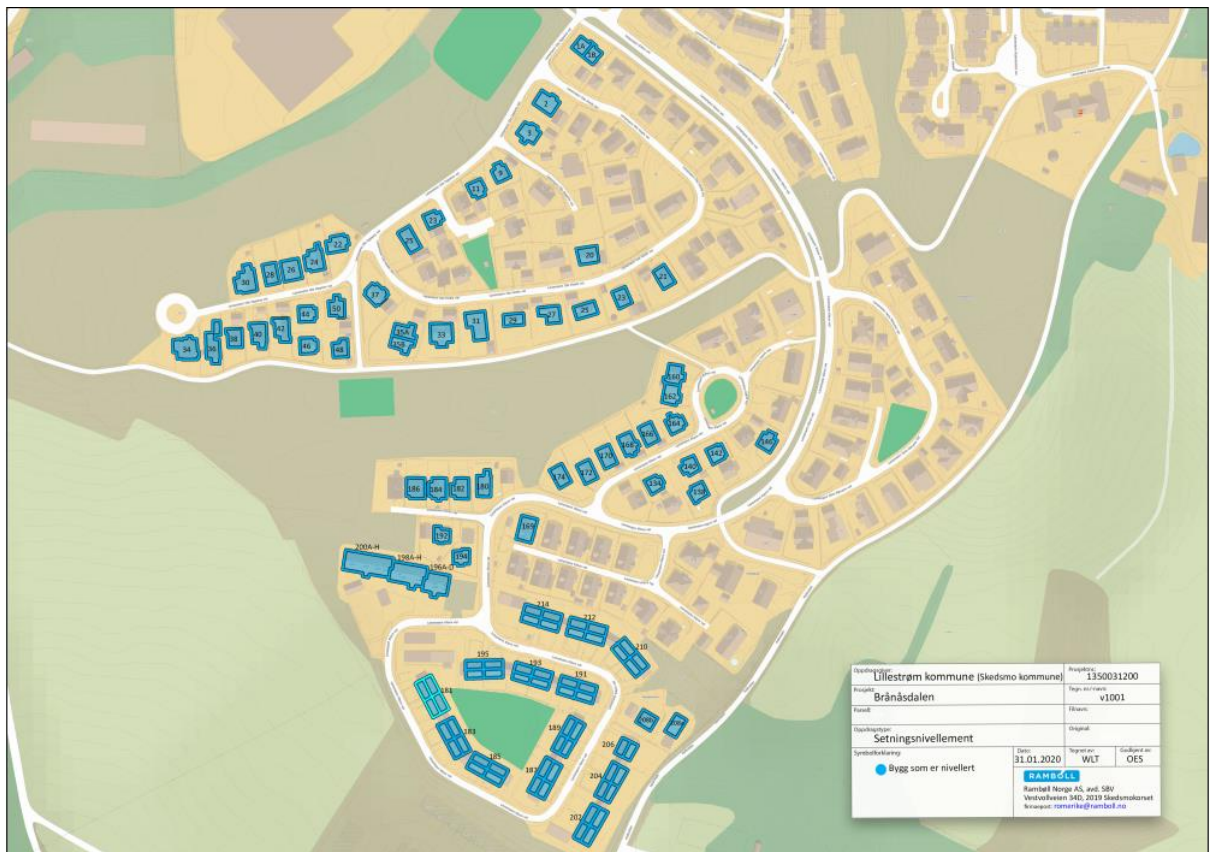
Under vises de boliger som det er utført setningsnivellement på. De eiendommene som er nivellert mht. setninger, er vurdert ut ifra setningsutviklingen i måleperioden, det vil si de er vurdert etter kriterier for hvorvidt det er sannsynlig at det har oppstått skade på bygningen innenfor måleperioden, 01.10.2018 – 25.10.2019 (kfr. omtrentlige grenseverdier under avsnittet om «Generelt om setninger» på neste side). At de er skravert med blå-farge indikerer at det er svært lite sannsynlig at det har oppstått skade som følge av differansesetninger på bygningene gjennom ovennevnte måleperiode ( $(\delta_1 - \delta_2)/a < 1/500$ ).

Vedlagte måleresultater viser varierende setningene over området som er nivellert. Gjennomgående er det ikke snakk om store setninger på bygningene over måleperioden, nokså jamne setninger for flere bygninger. Det finnes noen få bygninger som en kanskje kan si at har skjevsetninger og tenderer til å helle en viss retning. Disse retningene spriker og setningene kan derfor vanskelig kategoriseres for å søke årsakssammenheng. Flere bygninger har ikke registrerte setninger innenfor måleperioden.

Ingen av måleresultatene fra denne måleperioden indikerer at eventuelle setningsskader har oppstått som følge av setningene som har oppstått i denne måleperioden dersom man legger til grunn omtrentlige grenser for setningshelning angitt under.
