Hydrologisk notat

Erosjonsvurdering

Kunde: Prosjektgruppen Lahaug Skytebane AS
Prosjekt: Rådgivning Lahaug skytebane

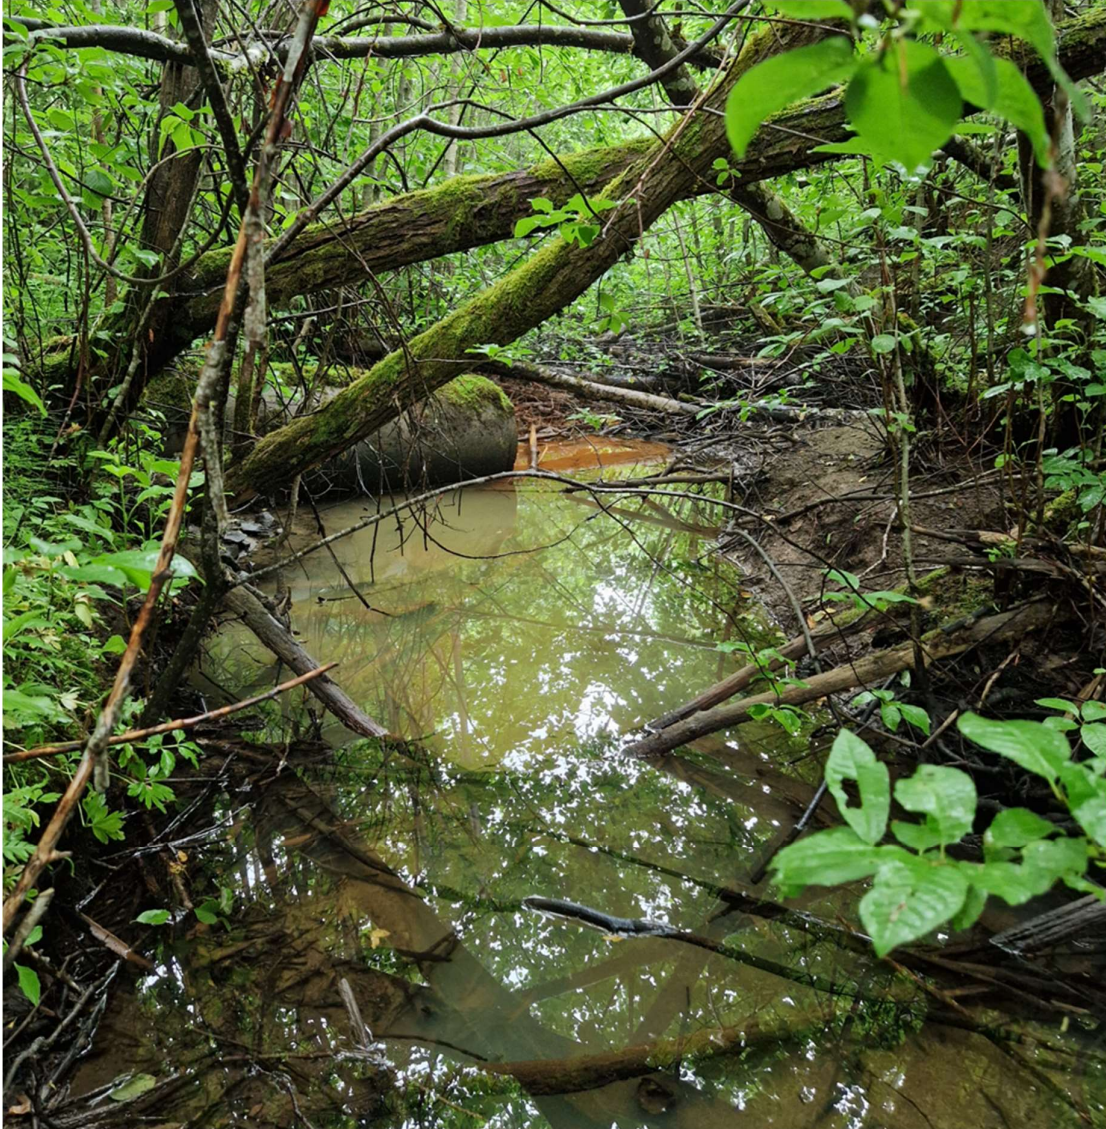
Befaring viste lite eller ingen erosjon på befart stekning. Elvebredd og flomslette mot prosjektert område er flat og preget av tett begroing med trær og busker (Figur 2). Det ble ikke observert nyere erosjon på venstre side. Jord og løsmasser er preget av sand og grus samt siltig leire i svært flate partier. Det er stedvis høy forekomst av større stein <10 cm i bunn av bekk (Figur 4) der hastigheter antas å være høyest. Vegetasjon og stein i bekkefaret fører til høy naturlig erosjonshemmede forhold.

Figur 2: Bildet tatt overfra og ned. Venstre side mot prosjektert område er flatt og preget av tett begroing med trær og busker. Det er derfor god naturlig robusthet mot erosjon pga vegetasjon og røtter. Jord og løsmasser er preget av siltig leire, sand og grus, med innslag av noe større stein. Kilde: Sweco AS

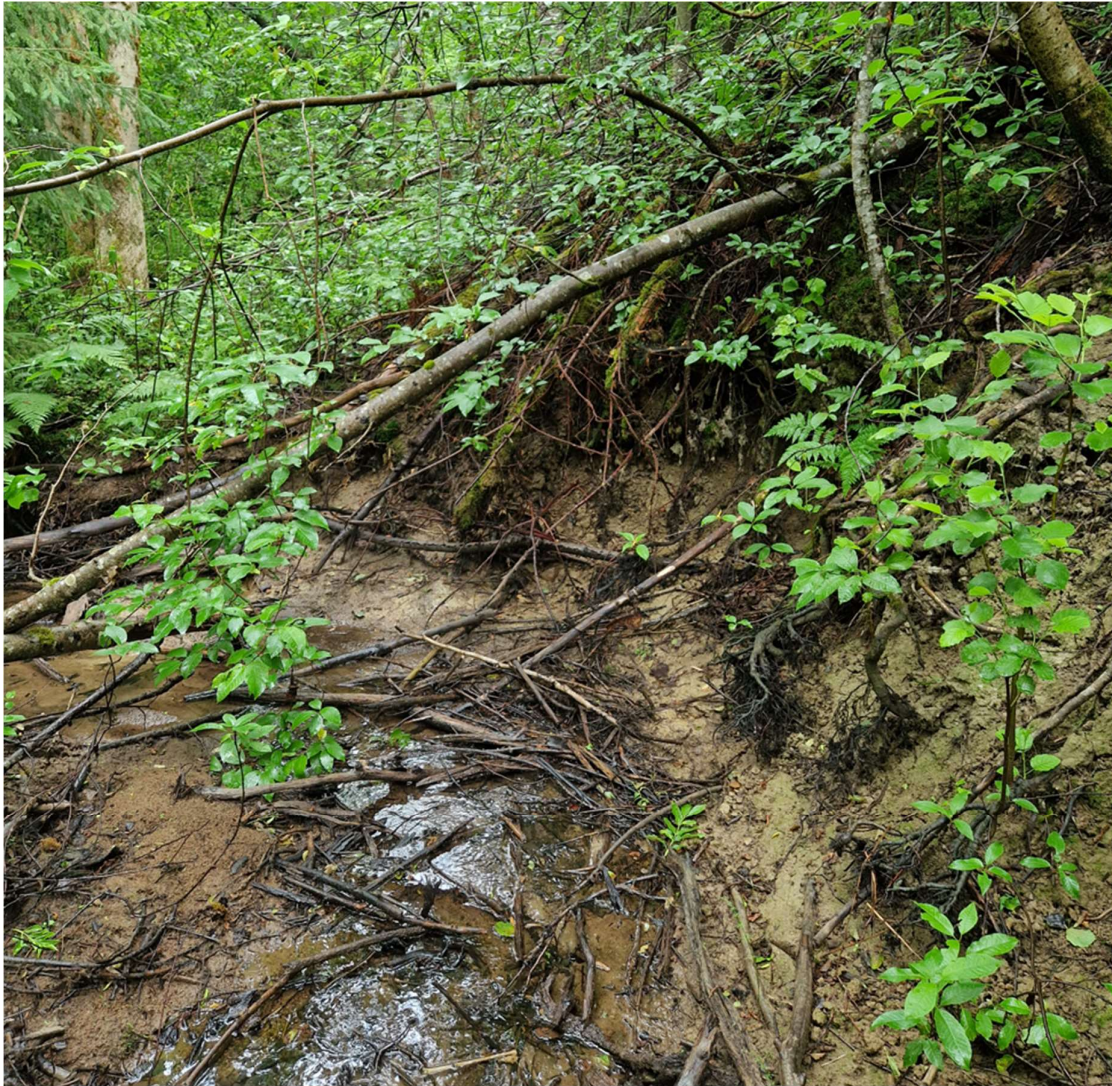
Langs høyre elvebredd ble det observert noe mer erosjon og gravinger inn mot ravine på enkelte steder (Figur 3). Høyre ravinedal er flere steder tett på bekk og i større grad berørt av litt erosjon. Dette påvirker imidlertid ikke prosjektert område.

Figur 3: Høyre elvebredd påvirkes stedvis mer av erosjon enn venstre elvebredd ved høyde vannføringer. Dette påvirker imidlertid ikke prosjektert område. Kilde: Sweco AS

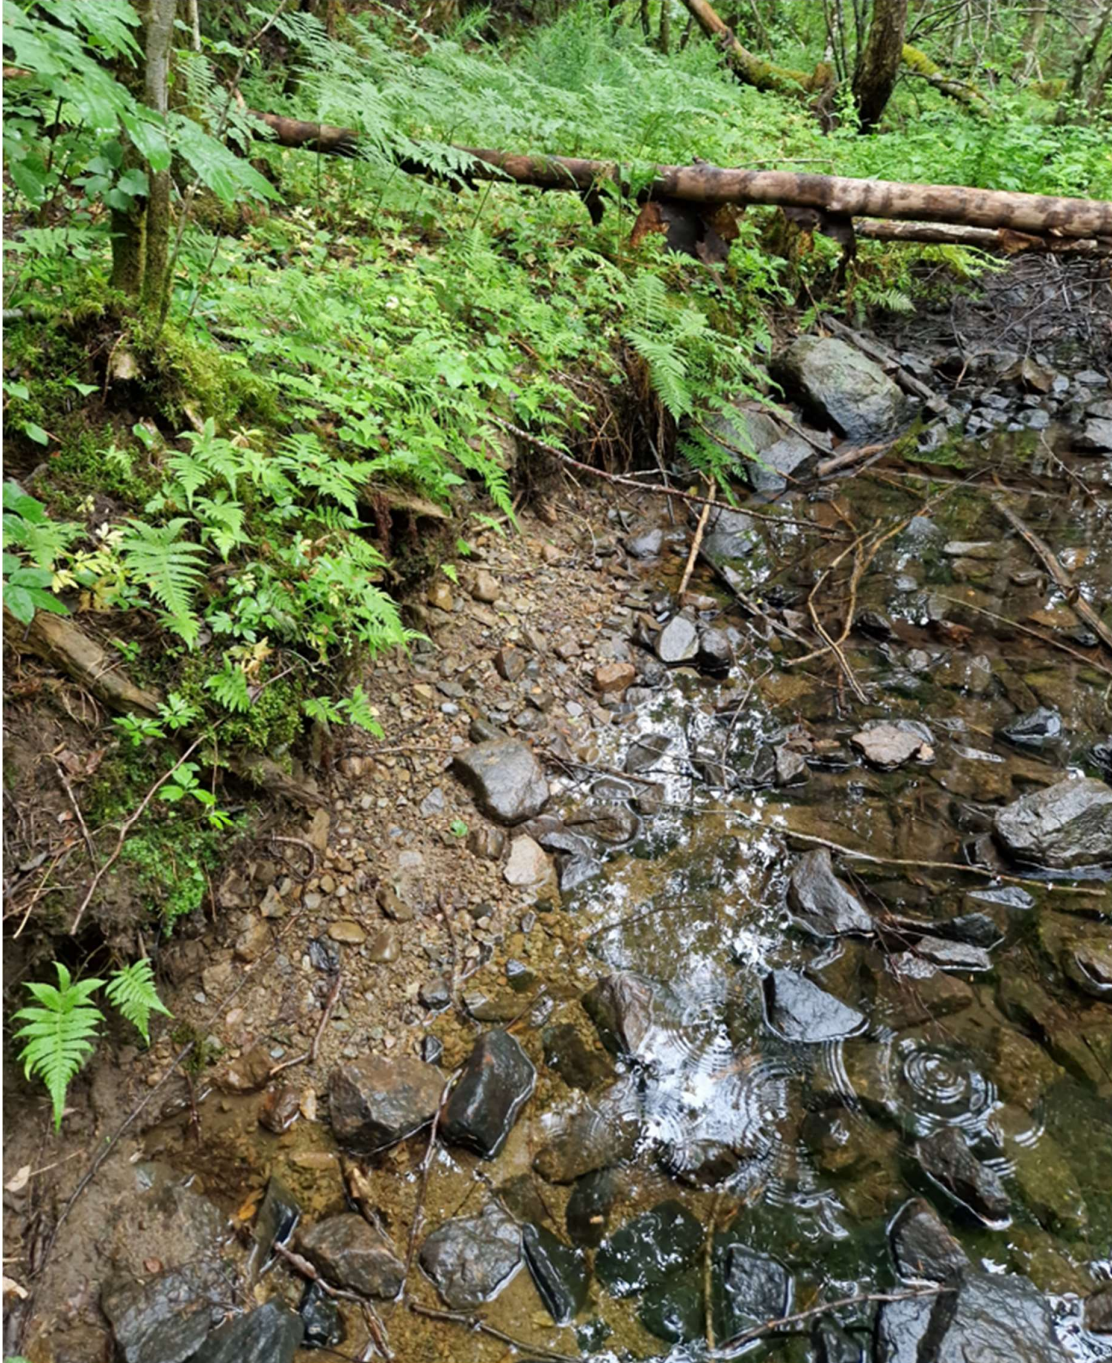
Det ble også observert partier i elvebunn med grove bunnforhold med mye stein <10 cm (Figur 4) der hastigheter antas å være størst ved høye vannføringer, noe som forhindrer graving i bunn av bekk.

Figur 4: Bunnforhold i bekkeløp der hastigheter antas å være størst er preget av grus og større stein noe som forhindrer graving i bekkeløp.

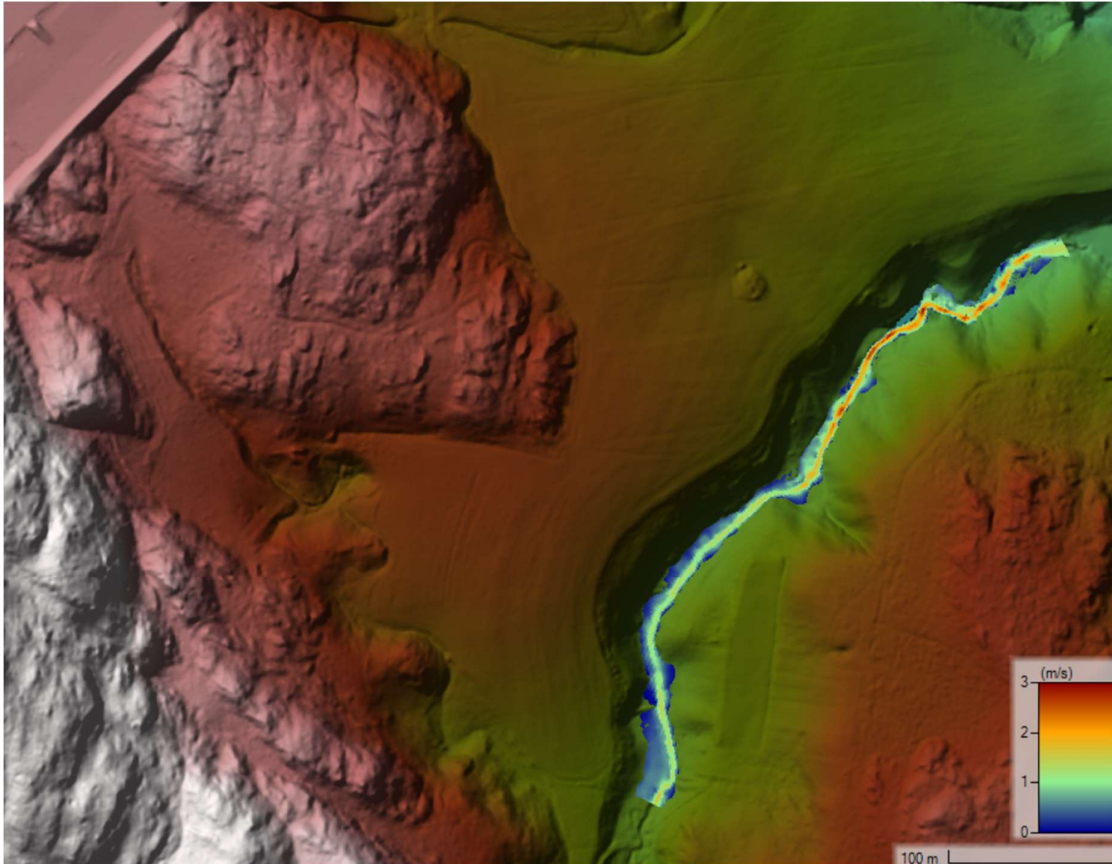
Hydraulisk modell ved en flomhendelse med 200 års gjentakintervall (Figur 7) viser et hastighetsbilde som ikke graver i skråning i ravine mot prosjektert område.

Figur 7: Hastighetsbilde fra hydraulisk modell viser svært lave hastigheter på flomslette mot prosjektert område. Hovedstøm holder seg i bekkeløp samtidig som den i enkelte steder graver mer mot høyre side, noe også befarings av bekk viste.

Vannhastigheter mot prosjektert område viser hastigheter mellom 0.2 m/s og 0.6 m/s ved en flomhendelse med 200 års gjentakintervall. Det er flatt og god avstand fra bekk venstre side til ravine mot planlagt støyvoll. Det er også tett vegetasjon med busker og trær, noe som fører til tett med røtter, derav høy naturlig erosjonshemmede forhold.

På bakgrunn av befarings, geoteknisk rapport og hydraulisk modell er det svært liten risiko for erosjon som vil påvirke stabiliteten av ravine etter etablering av støyvoll. Det vurderes derfor som ikke nødvendig med erosjonssikring av bekk i området som grenser mot prosjektert området så fremt dagens tilstand med vegetasjon opprettholdes. Det anbefales imidlertid årlig visuell befarings av bekkeløp nedenfor prosjektert støyvoll for overvåking fordi bekken ligger i eroderbare jordmasser.
