Til: Lillestrøm kommune
v/ Morten Nårstad
Dato: 2021-05-06
Rev.nr. / Rev.dato: 0 /
Dokumentnr.: 20210329-01-TN
Prosjekt: Akuttvurdering Fredheimveien, Skjetten
Prosjektleder: Marius Mathisen Søvik
Utarbeidet av: Marius Mathisen Søvik, Håkon Heyerdahl
Kontrollert av: Øyvind A. Høydal

Akuttbefaring og geoteknisk vurdering

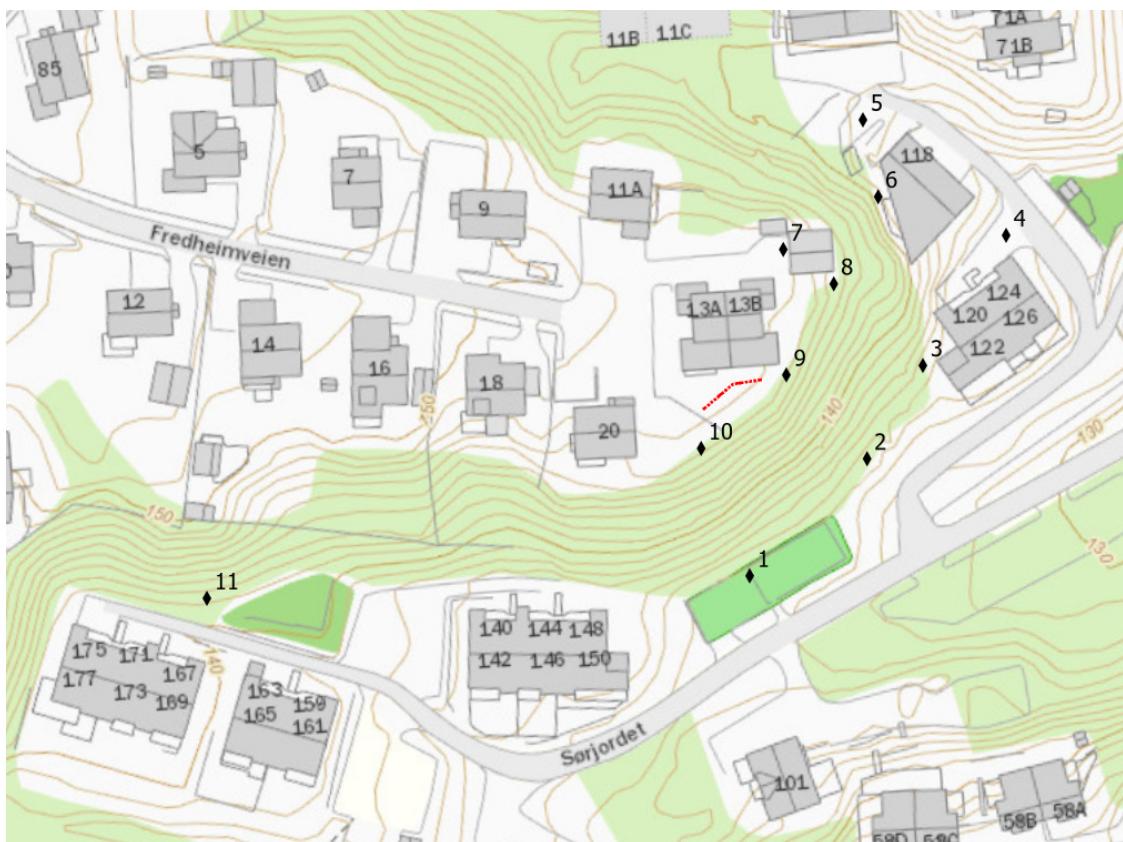
Figur 1: Utvalgte nummererte observasjonspunkter fra befaring den 23. april 2021. Det henvises til vedlegg A for bilder. Omtrentlig utbredelse av nedsynkning av plenen ved Fredheimveien 13AB er vist med rødstiplet linje.

Observasjoner med utvalgte bilder fra befaringen er vist i vedlegg A. Observasjonspunkter er vist på Figur 1.

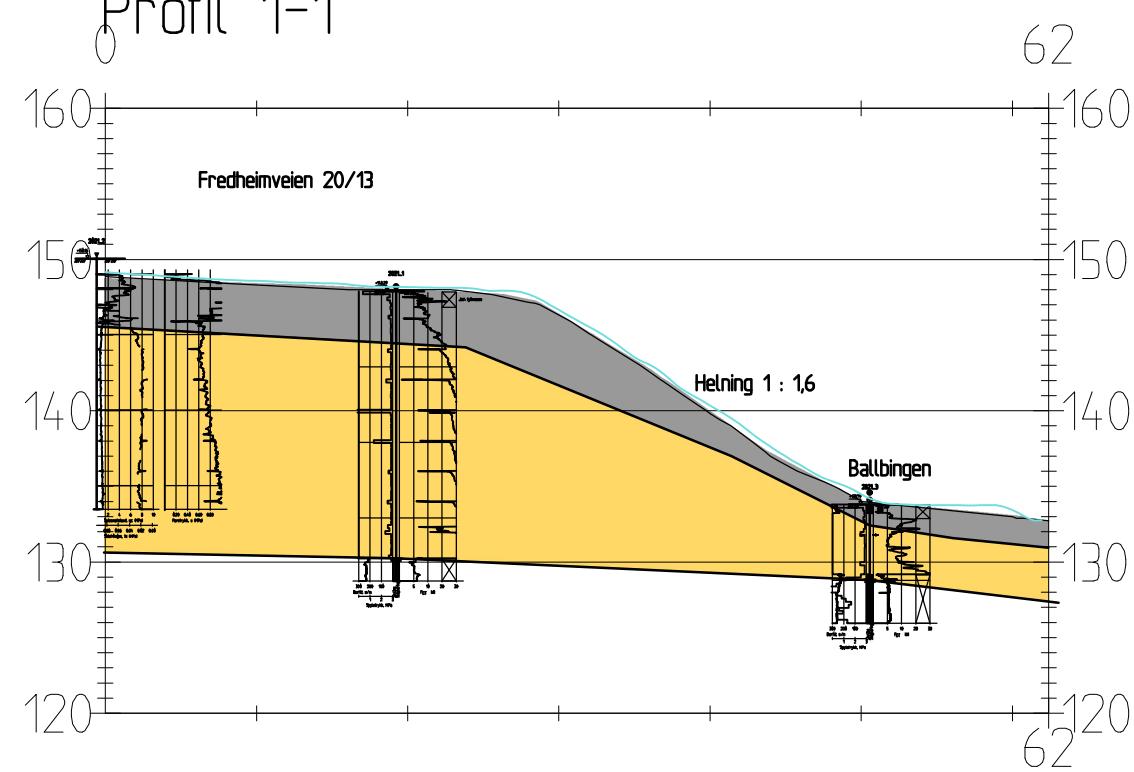
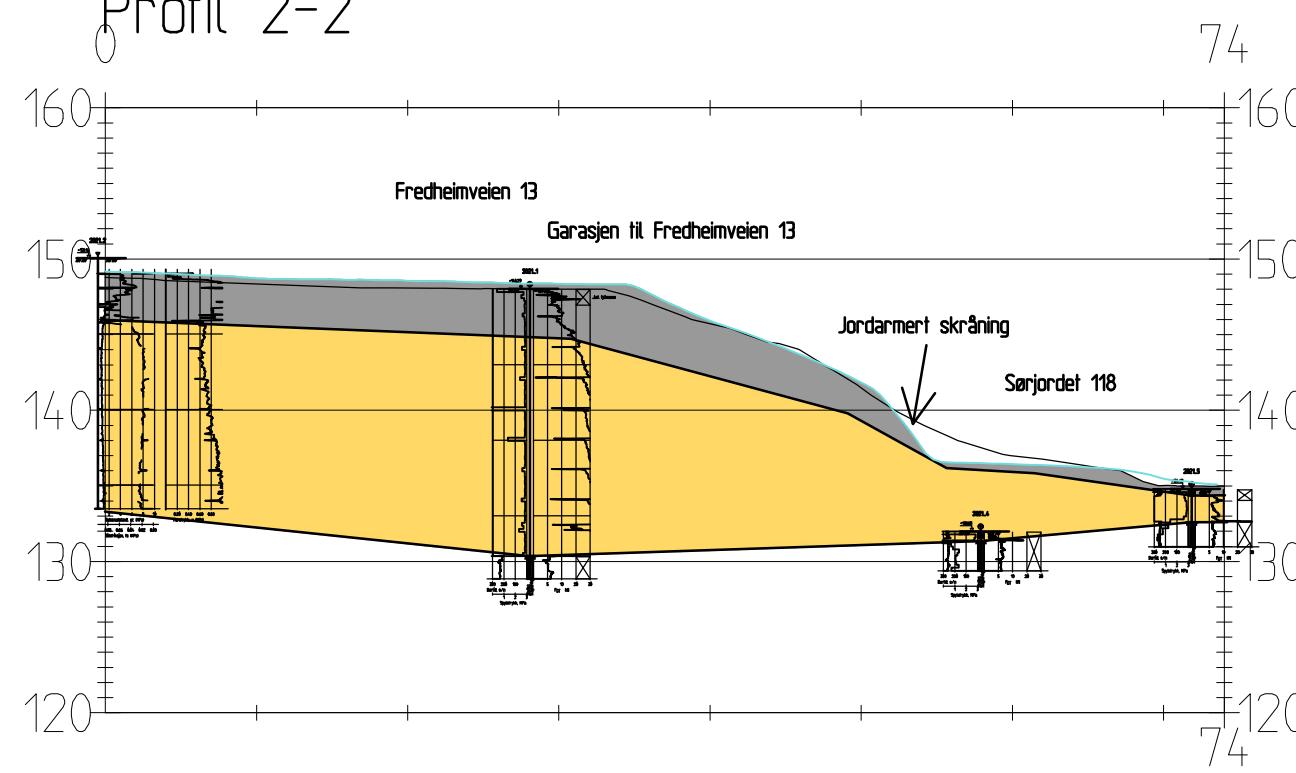
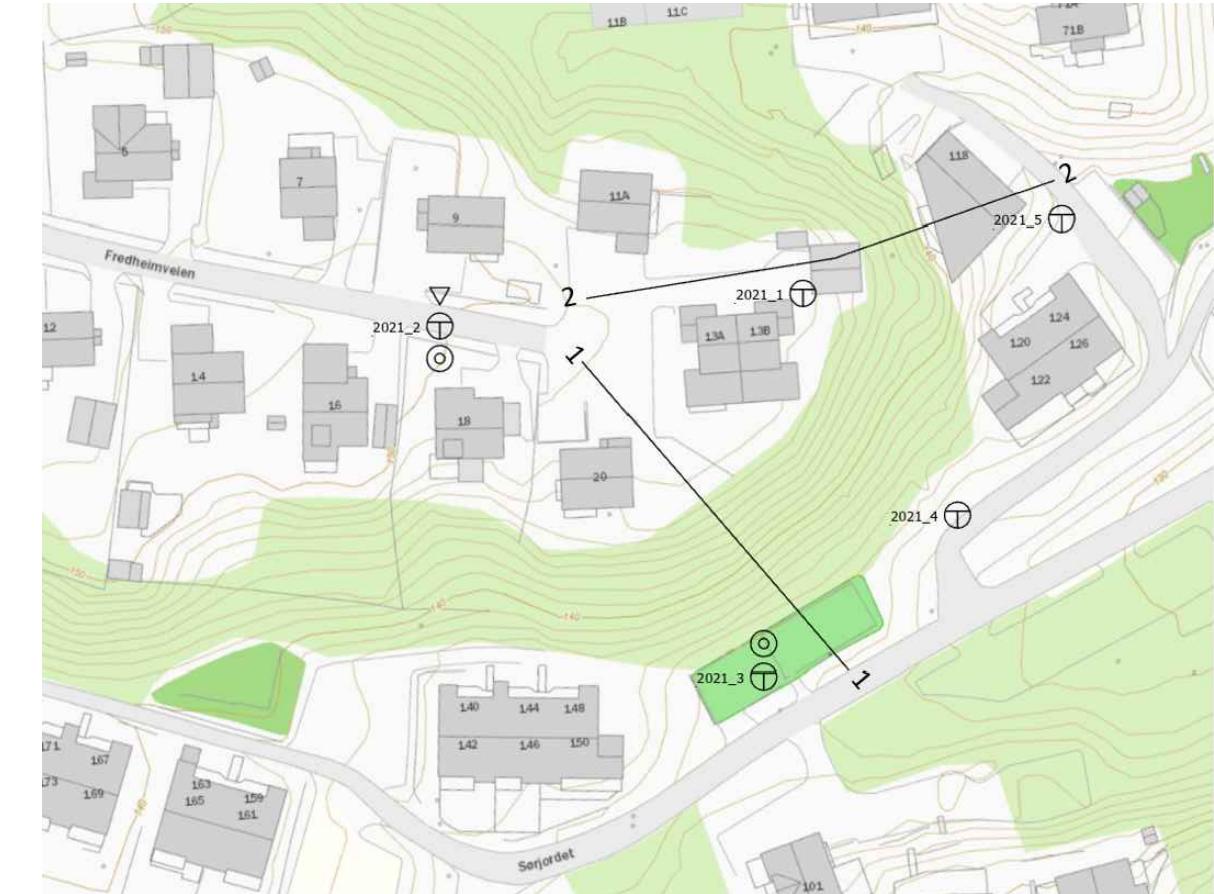
Garasjen ser ut til å ha en svak slagseite nedover i østlig retning, altså ned mot Sørjordet 118. Det henvises til profil 2-2 på tegning 20. Terrenget danner en liten avsats nedenfor garasjen, før skråningen blir brattere ned mot Sørjordet 118, hvor det er etablert en jordarmert skjæring. Sprekker i garasjekonstruksjonen ble observert flere steder, blant annet på vestlig side på gårdsplassen (observasjonspunkt 7, Figur 1), samt sørøstlig (observasjonspunkt 8, Figur 1) og nordøstlig hjørne. På folkemøte med beboere fredag kveld mottok NGI et bilde fra beboer fra området, som viste tydelige sprekker i sørøstlig hjørne av garasjen. Bildet var tatt i mai 2019. Ved å sammenligne mottatt bilde med observasjoner gjort 23. april 2021, ser man at sprekken ved sørøstlig garasjehjørne ikke hadde utviklet seg vesentlig siden 2019. Det er med andre ord klart at sprekker i garasjen har utviklet seg over en viss tid. Påstøp på gårdsplassen for å utlikne høydeforskjell opp til gulnvå i gårdsplassen underbygger også at utviklingen med setninger/-deformasjoner har pågått over tid.

være kombinert med ustabilitet i øvre del av skråningen opp mot tomten, da skråningen er relativt bratt (se profil 1-1 på tegning 20). Observasjonene ble ikke vurdert å indikere dypere rotasjonsbevegelser ned i leire, og potensielt kvikkleire, på befaringen den 23. april. Det er senere bekreftet at det ikke er kvikkleire i grunnen med grunnundersøkelser.

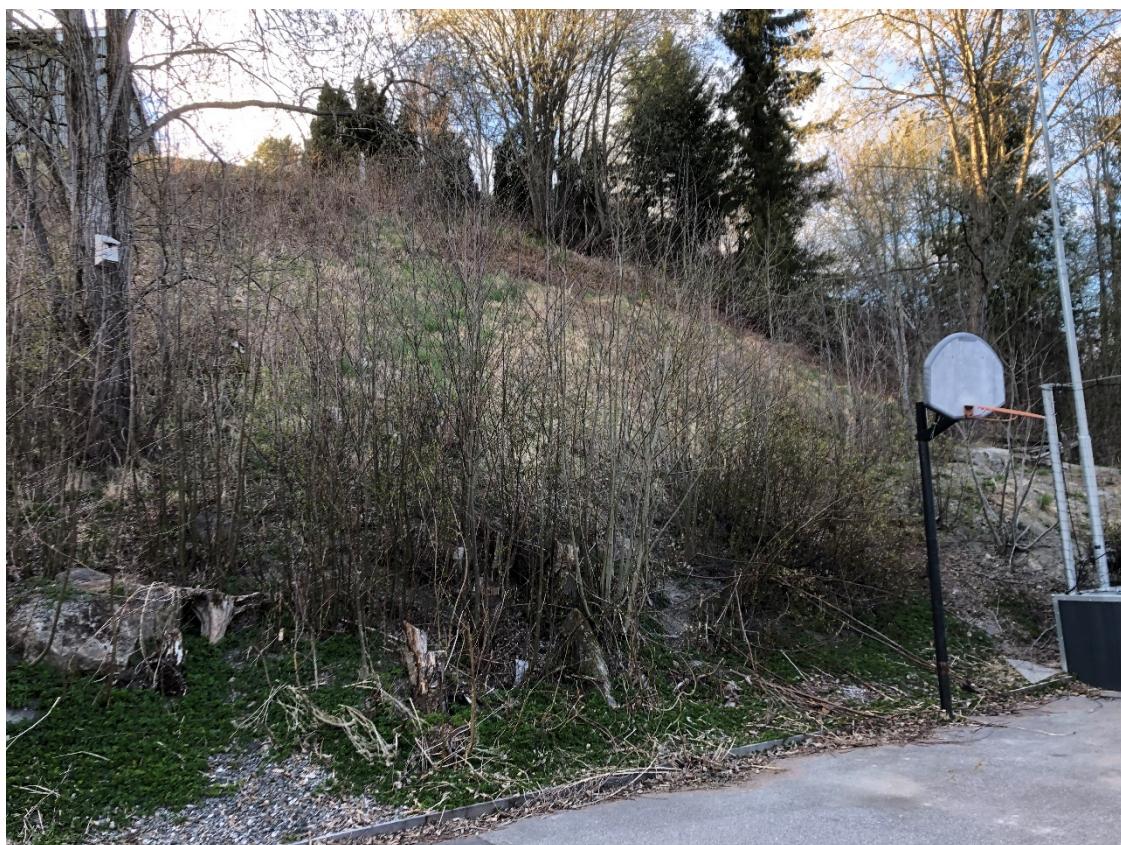
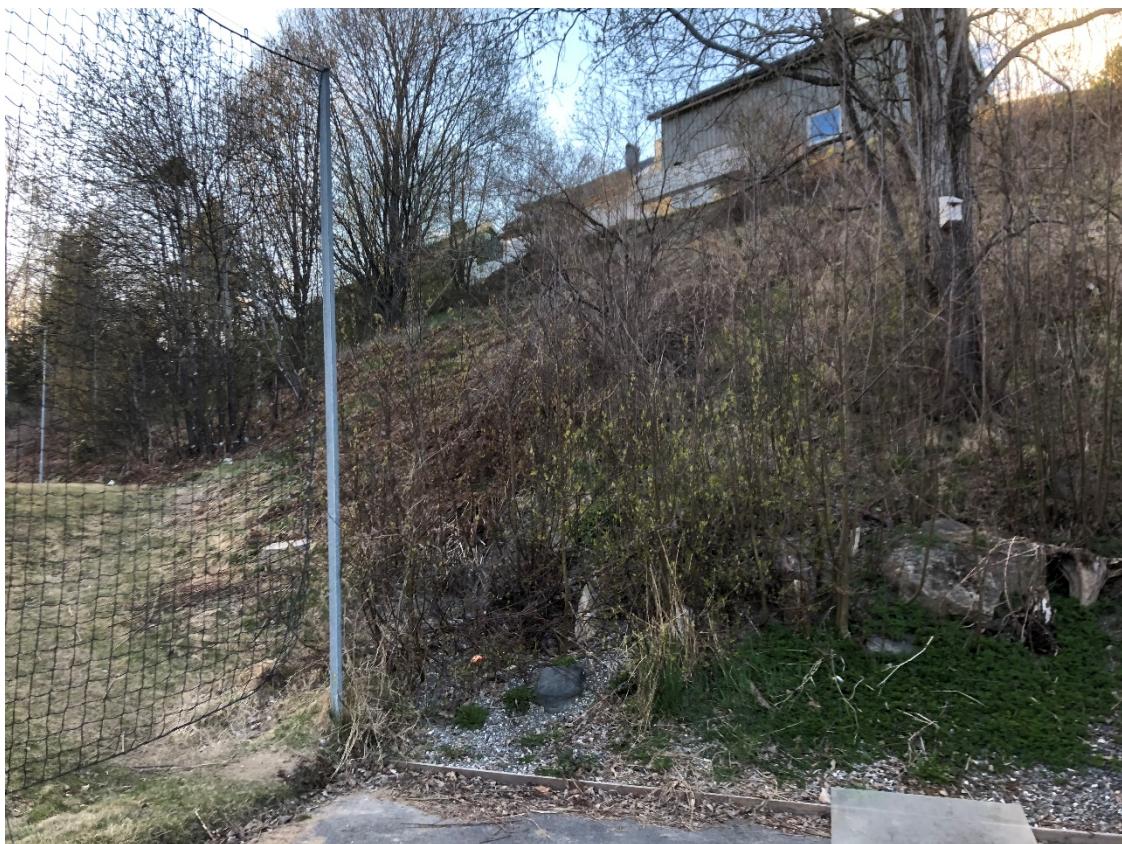
A1.1 Punkt 1 (ved ballbinge)

Bildene er tatt fra ballbingen i hhv. nordøstlig og nordvestlig retning. Det ser ut til å være gravet noe inn i foten av skråningen for å få plass til ballbingen.

Huset på toppen av skråningen er Fredheimveien 20. Området med setninger/deformasjoner i hagen til Fredheimveien 13 ligger på toppen av skråningen (midt i det første bildet).

Det er observert en deformasjon i skråningen, dvs. den buler ut i nedre del.

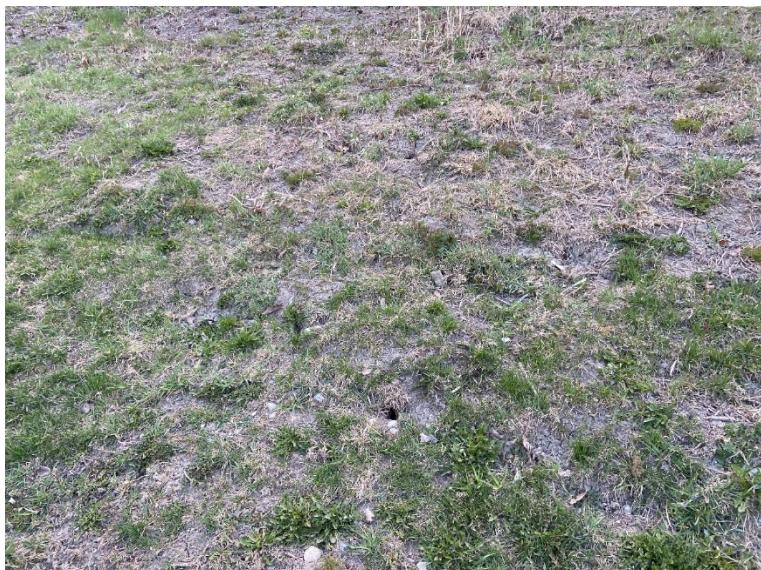
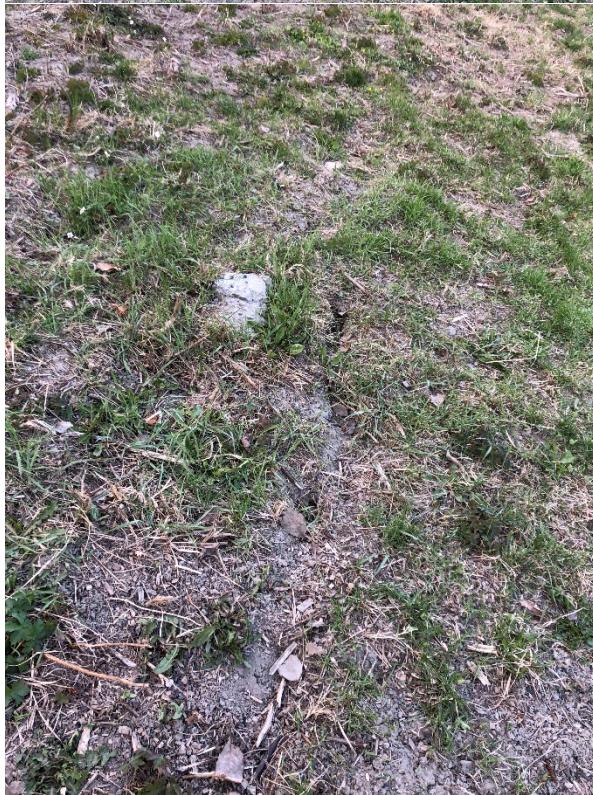
A1.2 Punkt 2 (ved skråningsfot mellom ballbinge og Sørjordet 120-126)

Helt i bunnen av skråningen nedenfor Fredheimveien 13AB (punkt 2, Figur 1) ble det observert mindre sprekker i terrenget som tyder på punktvis erosjon av massene.

Det ble ved punkt 2 observert spor etter tidligere vannmettet overflate og rennende vann, med noe oppsprekking av bakken og huller ("piping"). Etter den siste tidens oppholds/-mildvær har overflaten tørket opp.

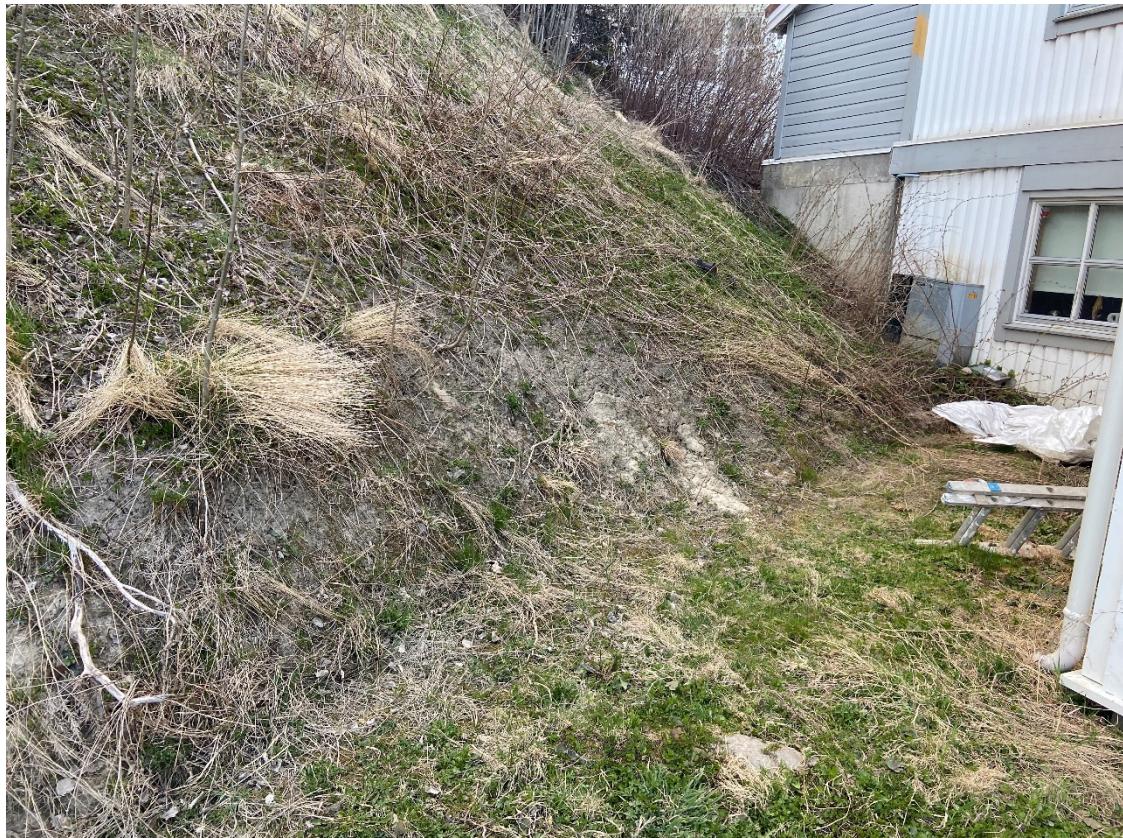
A1.3 Punkt 3 (Sørjordet 120-126)

Et tilbygg har blitt etablert i bunnen av skråningen. I den forbindelse ser det ut til at det har blitt gravd litt inn i skråningen, og nedre del av skråningen er lokalt nokså bratt. Hushjørnet til høyre i bildet tilhører Sørjordet 120-126.

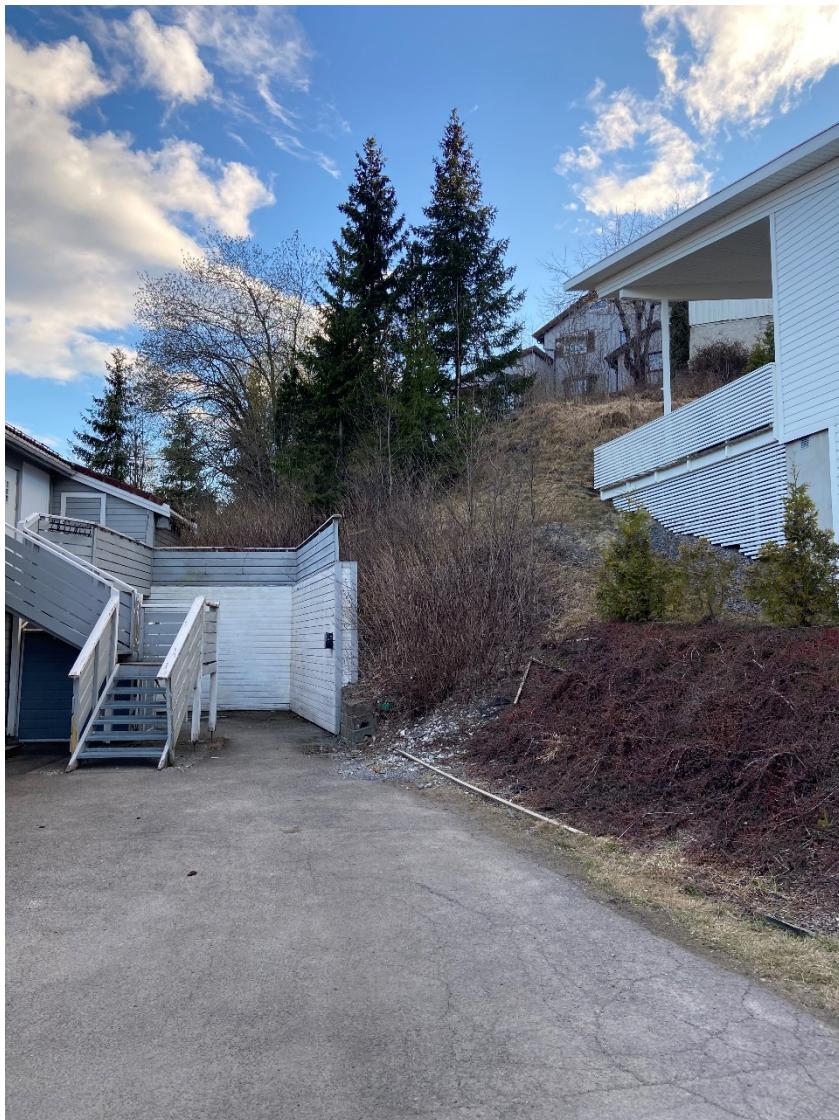
A1.4 Punkt 4 (Sørjordet 120-126)

Til venstre i bildet er Sørjordet 120-126, og til høyre ser man Sørjordet 118. På toppen av skråningen i bakgrunnen ser man Fredheimveien 13. Bildet er tatt i vestlig retning. Det ser ut til å være gjort et mindre inngrep i skråningsfot i forbindelse med bygging av levegg/støttemur utenfor Sørjordet 120-126.

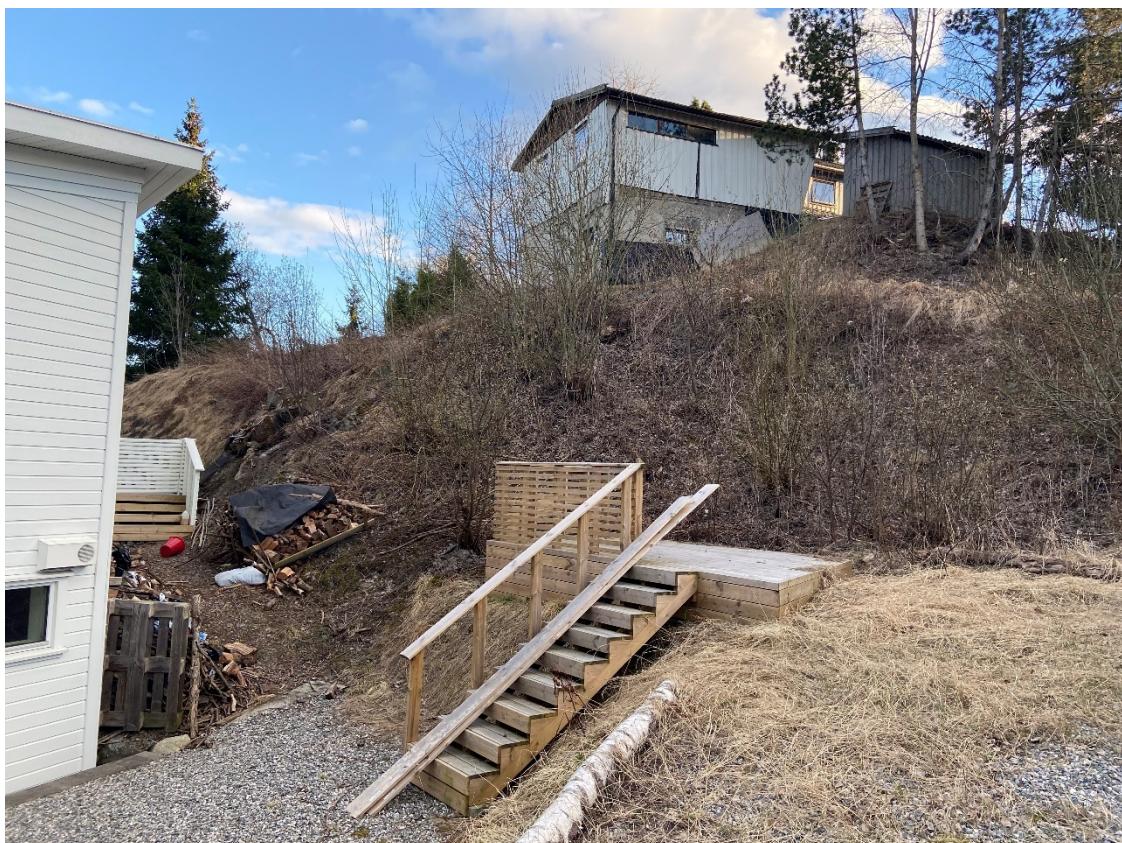
A1.5 Punkt 5 (Sørjordet 118 og garasje Fredheimveien 13)

Til venstre i bildet er Sørjordet 118. På toppen av skråningen ser man garasjen knyttet til Fredheimveien 13.

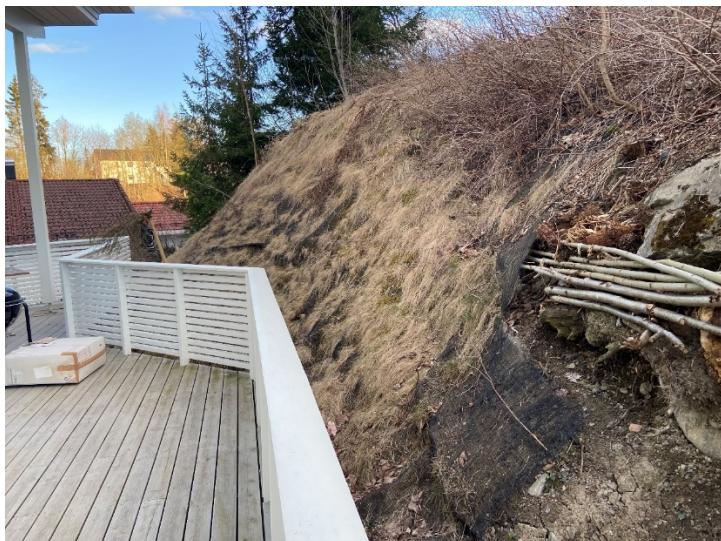
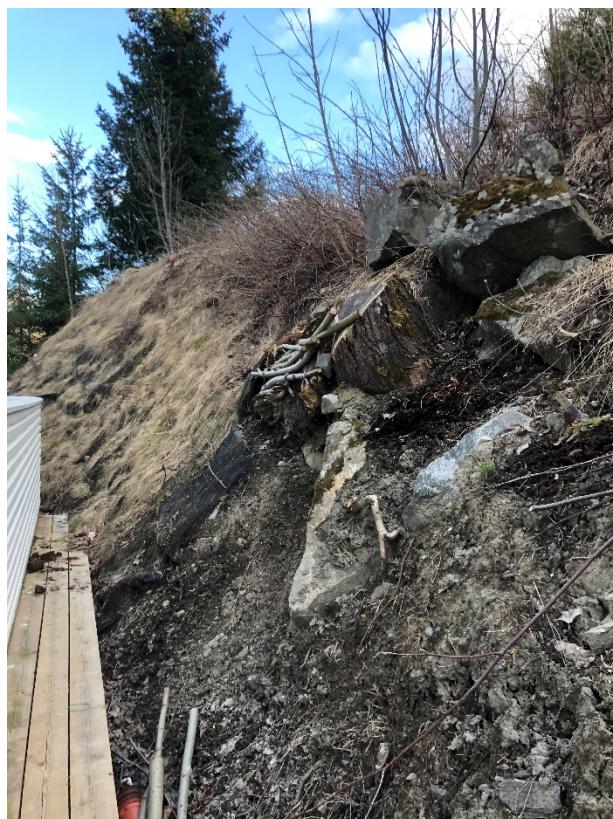
A1.6 Punkt 6 (Vest for Sørjordet 118)

Det er gravd i skråningen og den bratte skjæringskanten ned mot huset er forsterket med jordarmering. I forgrunnen foran det jordarmerte partiet ligger det flere større steinblokker i skråningen, med en provisorisk løsning med kvister. Eksponert leirjord uten vegetasjon viser tegn til at rennende vann her fører til lokal erosjon i skråningen, med mulighet for bevegelser av steinblokkene.

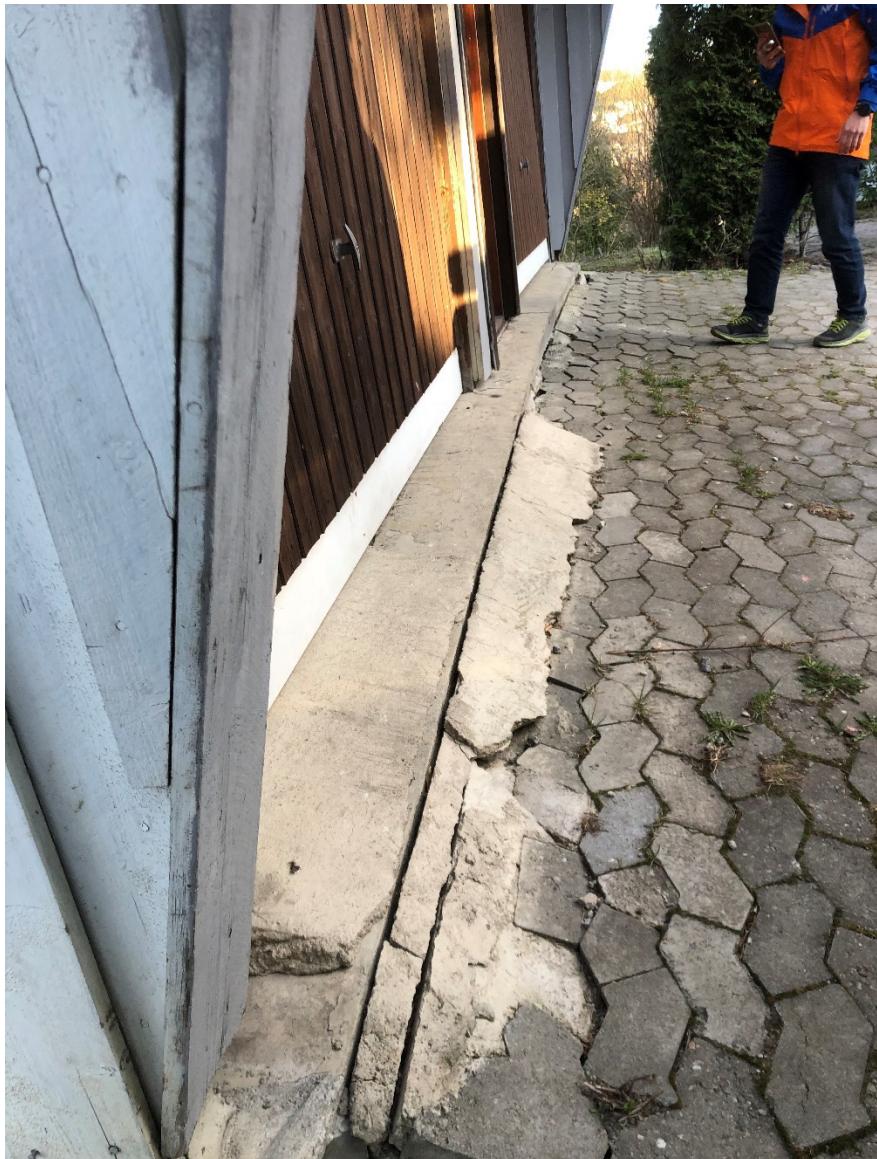
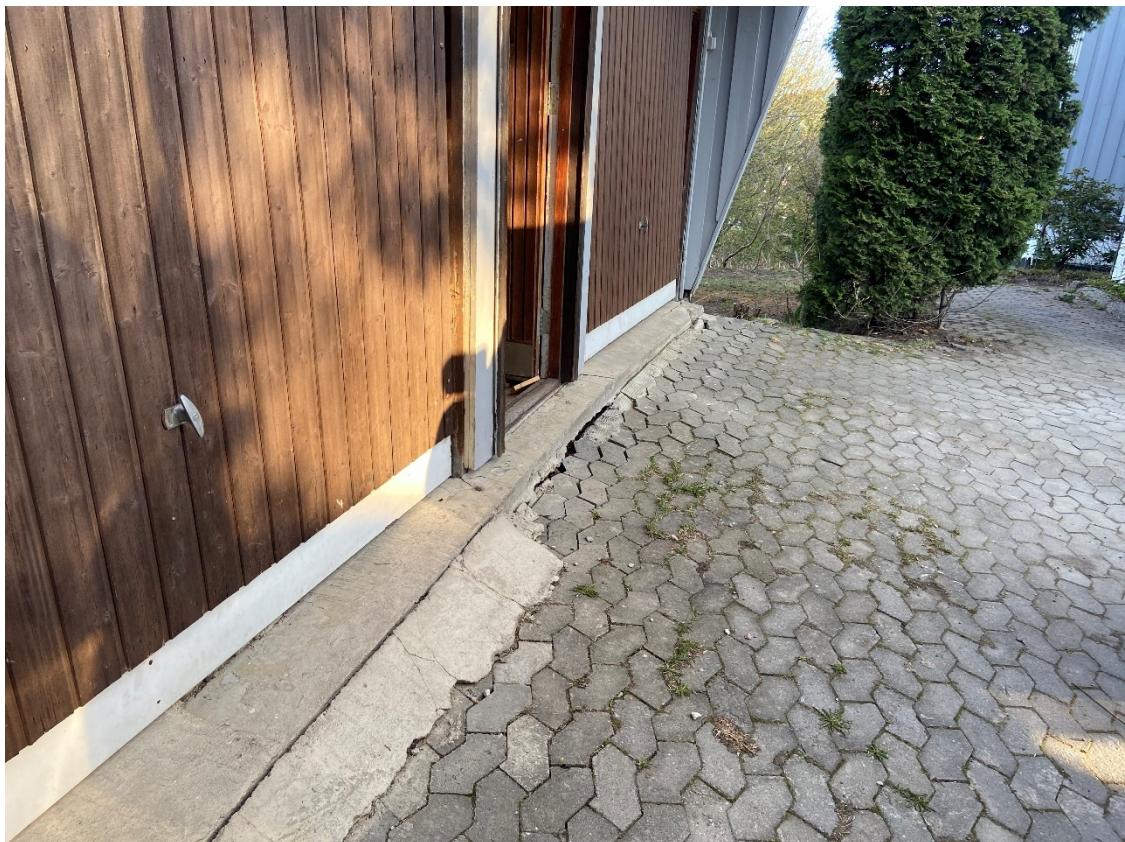
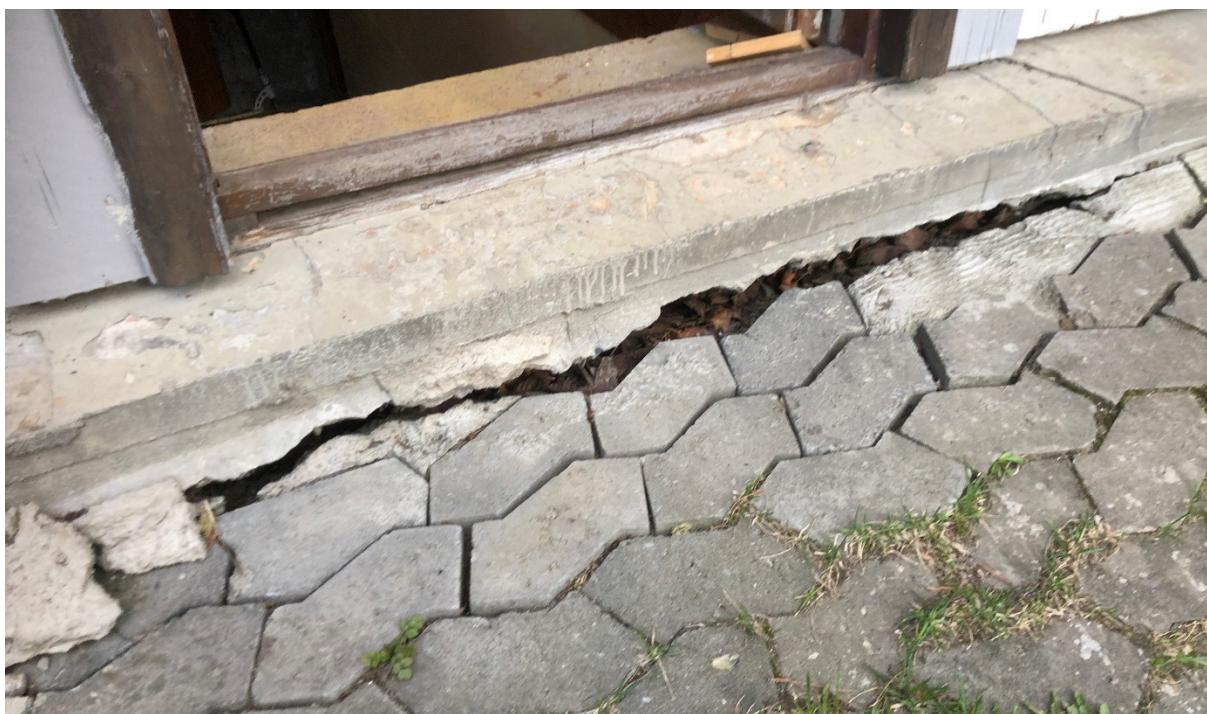
A1.7 Punkt 7 (Vestsiden av garasjen til Fredheimveien 13)

Som nevnt i kapittel 2 har garasjen hatt sprekker i en årekke. Så vidt NGI forstår ved å sammenligne bilder fra 2019 og 2021 ser ikke skadene ut til å ha blitt nevneverdig større fra mai 2019 og til april 2021. Det vurderes ikke å være en tiltagende skredfare i området grunnet bevegelsene på garasjen, da skråningen nedenfor garasjen ikke er særlig bratt (med unntak av rett ovenfor boligen i Sørjordet 118). NGI ønsker ikke i å spekulere i årsaker til at sprekker er oppstått i garasjen, som har utviklet seg gjennom mange år. Mulige medvirkende årsaker kan være faktorer som fundamenteringsforhold, drenasjeforhold, frostproblematikk eller lokal glidning av terrenget grunnet knyttet til perioder med høyt vanninnhold i grunnen o.a.

Garasjen tilknyttet Fredheimveien 13 er vist. Det er sprekker mellom garasje og gårds-plass som vitner om bevegelser. Påstøp på gårdspllass foran garasjepart viser at tidligere bevegelser har forekommet. Belegningsstein viser også at det har vært deformasjoner av området nærmest garasjen. Relativt til gårdspllassen har gulvnivået i garasjen løftet seg.

Det anbefales at garasjen i Fredheimveien 13 vurderes av sakkyndig takstmann, og situasjonen bør følges opp slik at man kan registrere om bevegelsene skulle tilta.

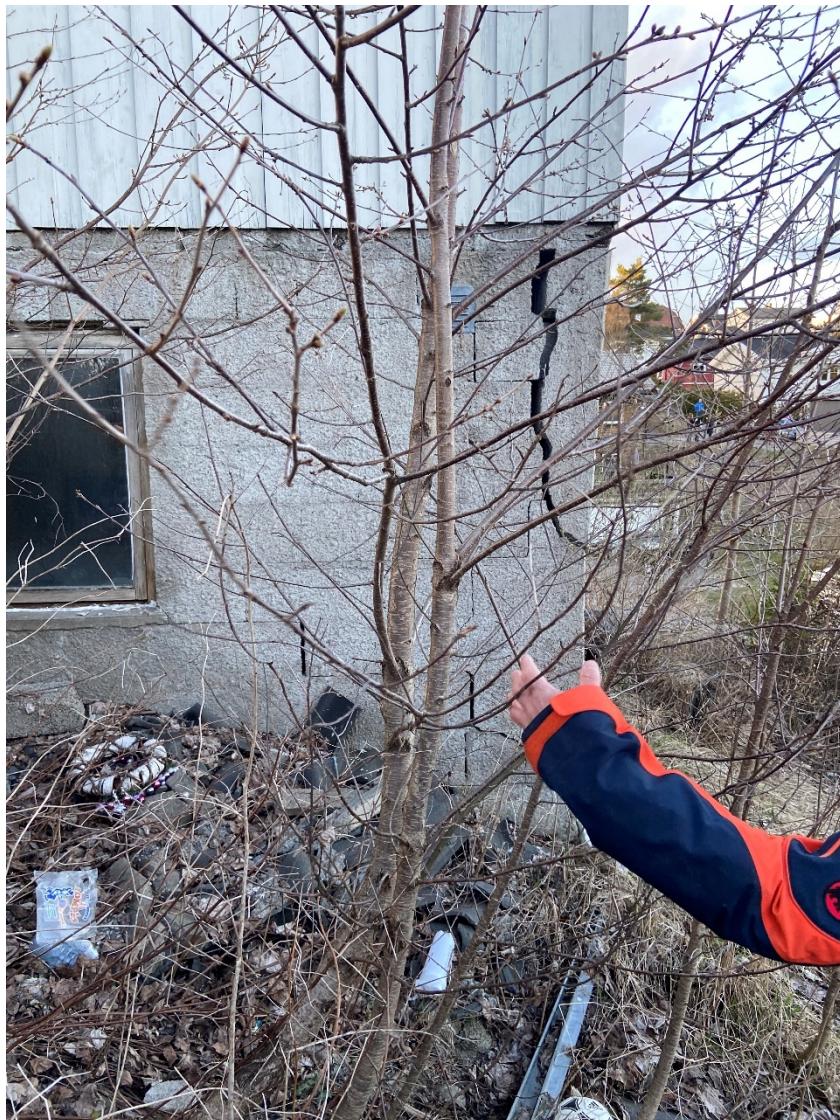
A1.8 Punkt 8 (Sørsiden av garasjen til Fredheimveien 13)

Bildet viser skader på det sørøstre hjørnet til garasjen til Fredheimveien 13. Mur av lett-klinker er sprekket opp. Det er åpne fuger mellom murblokker i nedre skifte (nedenfor underkant vindu) og også oppsprekking. Sprekken på hjørnet så lik ut i mai 2019, basert på fotografi som NGI ble vist under folkemøte 2021-04-23.

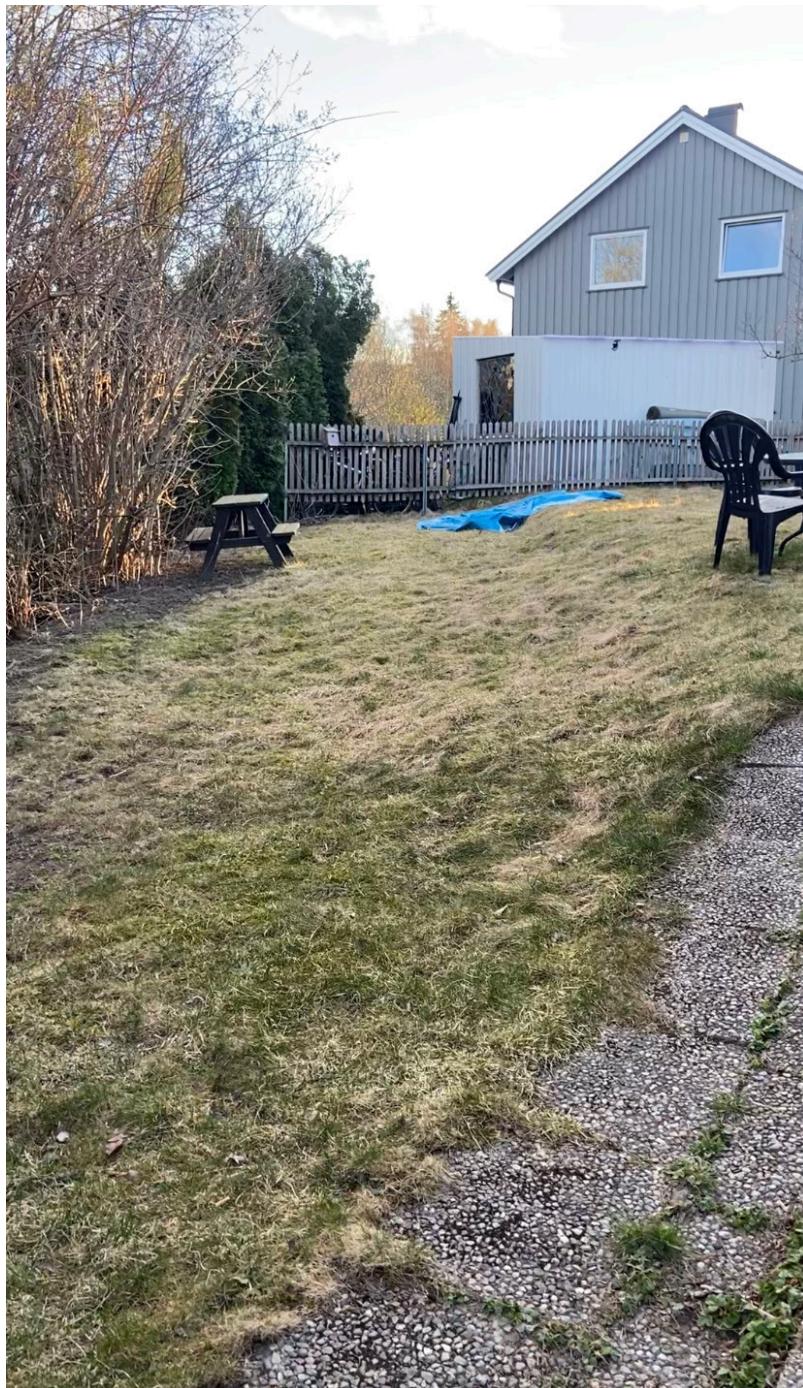
A1.9 Punkt 9 (Hagen til Fredheimveien 13)

For plenen ved Fredheimveien 13, er NGIs vurdering at terrenget har sunket ned 40-50 cm over flere år, men ikke selve bygningsmassen. Det er ikke avklart om bevegelsene skyldes setninger (sammensynkning) i de utfylte massene, eller er tegn på en glidning. Dersom en glidning skulle oppstå, vurderes dette ikke å kunne påvirke selve boligen i Fredheimveien 13. Det ble ikke observert noen sprekker av evt. glideflate lenger ned i skråningen. Det er observert en svak utbuling lenger ned i skråningen, som påpekt i avsnitt 2.1 og vedlegg A, men dette sees ikke i direkte sammenheng med nedsynkningen på plenen.

Bildet er tatt fra hushjørnet ved Fredheimveien 13B i sørvestlig retning. Terrenget kan ha satt seg rundt 30-50 cm på eiendommens plen (antatt at opprinnelig geometri har vært noenlunde horisontal). Det er usikkert hvordan utviklingen har vært over tid, men det har vært en utvikling over flere år. Område er noe oppfylt.

Det ble på akuttbefaring foreslått å sette opp en linje med stikk ("treppinner") på tvers av linjen som avgrenser det nedsunkne partiet av plenen. Minst tre stikk på rett linje må i så fall benyttes, gjerne i to rekker. Observasjon av forflytning av disse over tid kan fortelle om det foregår en horizontal bevegelse, eller om deformasjonen kun er vertikal. For oppfølging over lang tid er andre målemetoder trolig bedre.

For å forbedre stabiliteten lokalt på toppen av skråningen i hagen, kan det vurderes om deler av platået bør masseutskiftes, spesielt hvis toppen av skråningen består av organisk materiale. Hvis det er utfylt organisk materiale på toppen av skråningen er det ikke uventet at terrenget synker noe når det er såpass bratt lokalt. Forekomst av organisk materiale kan undersøkes ved å grave et hull, eller ta supplerende prøver i noen meters dybde. Eventuell masseutskifting i toppen vil innebære at fyllmassene i hagen byttes ut med masser av god kvalitet (stein/grus e.l.). Alternativt kan deler av skråningstopp avlastes ved at terrenget senkes noe permanent, eller ved at det masseskiftes med lettere fyllmasser som lettklinker (f.eks. leca), men fylles opp til samme nivå som i dag. Masser som graves bort må kjøres ut av området, og ikke deponeres i skråningen eller nær skråningskanten.

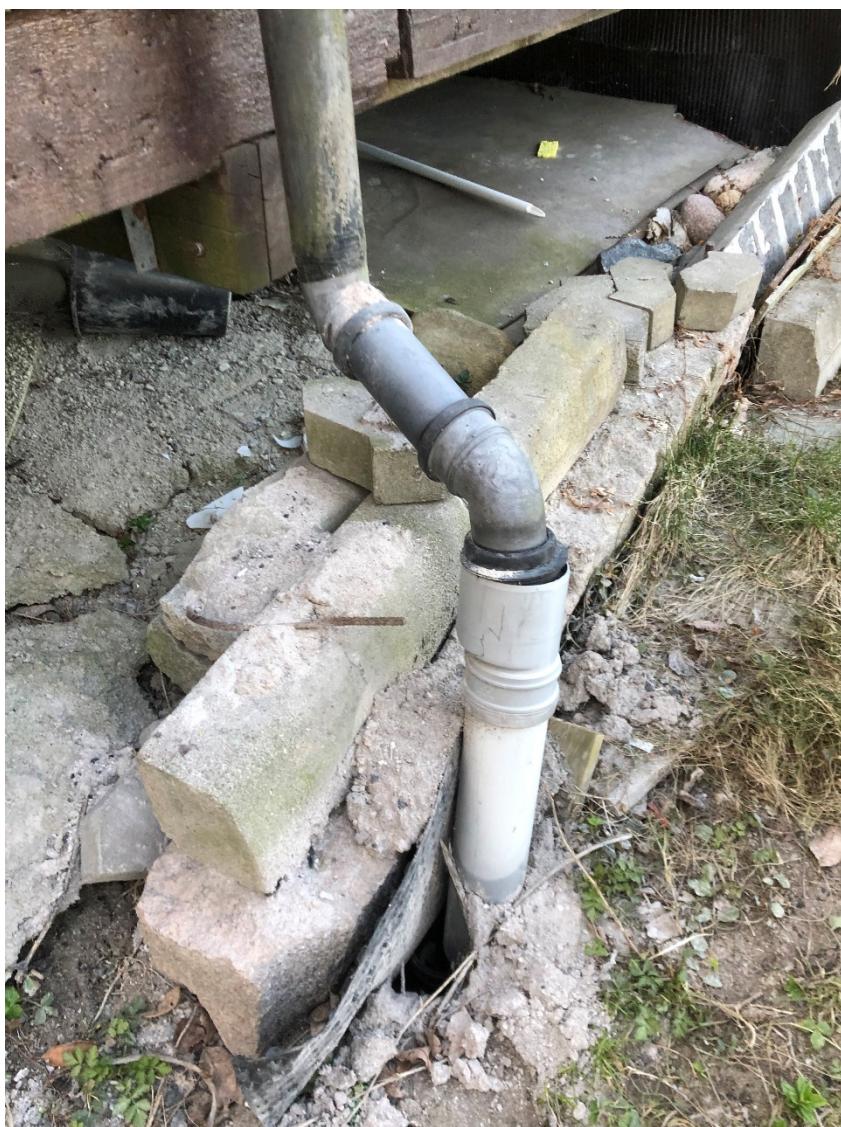
På toppen av skråningen ble det observert at takrenner/overvannsløsninger er ført ned i grunnen. Om vann infiltreres i grunnen, eller ledes videre gjennom rør og slippes ut i skråningen, evt. ledes helt ned til skråningsfot, er ikke undersøkt i detalj. Infiltrasjon av overvann i grunnen er generelt lite egnet ved de grunnforhold man har her, og forsøk på slik infiltrasjon vil prinsipielt bidra til å forverre stabilitetsforholdene lokalt i skråningen der vann konsentreres ved utslipp av f.eks. takvann.. I tillegg til naturlig infiltrasjon i nedbørsperioder vil takrennene i så fall bidra til økt vanntilførsel lokalt i skråningen under nedbør. Helt i bunnen av skråningen nedenfor Fredheimveien 13 ble det observert mindre sprekker i terrenget som indikerer grunnvannsstrømning og indre erosjon i skråningen. Massene i skråningen er generelt lett eroderbare grunnet innhold av silt og sand.

Ved det sørøstre hushjørnet til Fredheimveien 13B ble takvann ført ned i bakken. Tilsvarende løsning er brukt også for andre nedløp fra takrenner.

NGI har ikke undersøkt om takvannet fra de forskjellige taknedløp føres videre i rør helt eller delvis ned skråningen, eller infiltreres i grunnen lokalt, og kjenner heller ikke tilstanden til evt. rør i grunnen.

Forbedring av vannhåndtering er generelt ønskelig, og krever samordning mellom tomteiere på toppen og bunnen av skråningen. På befaringen den 23. april ble det flere steder observert at vann fra takrenner føres ned i bakken. Dersom vann infiltreres lokalt på toppen av skråningen, er dette ugunstig for stabilitetsforholdene. Det er også uheldig å slippe overvann/drensvann ut som punktutslipp et stykke ned i skråningen eller ved skråningskant. Dette kan både resultere i erosjon og lokale glidninger. Det er gunstig å føre overvann kontrollert ned til bunnen av skråningen, og gjerne bort fra skråningsfot ut av området med grøfter/rør. Aktuelle løsninger for å føre vann ned skråningen er erosjonssikrede/steinsatte grøfter, eller med lukket rør helt ned skråningen (muligens er dette også tilfelle for noen av ledningene).

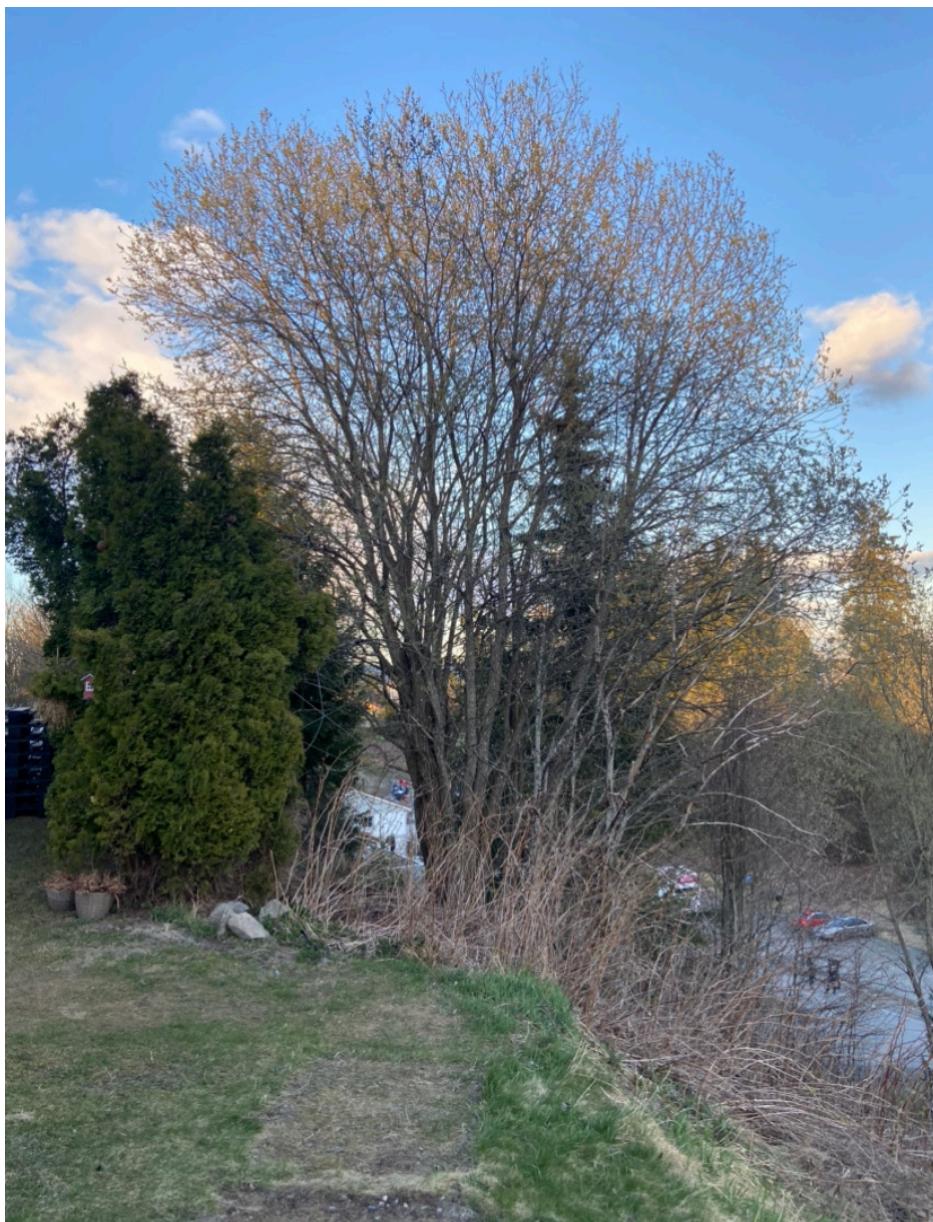
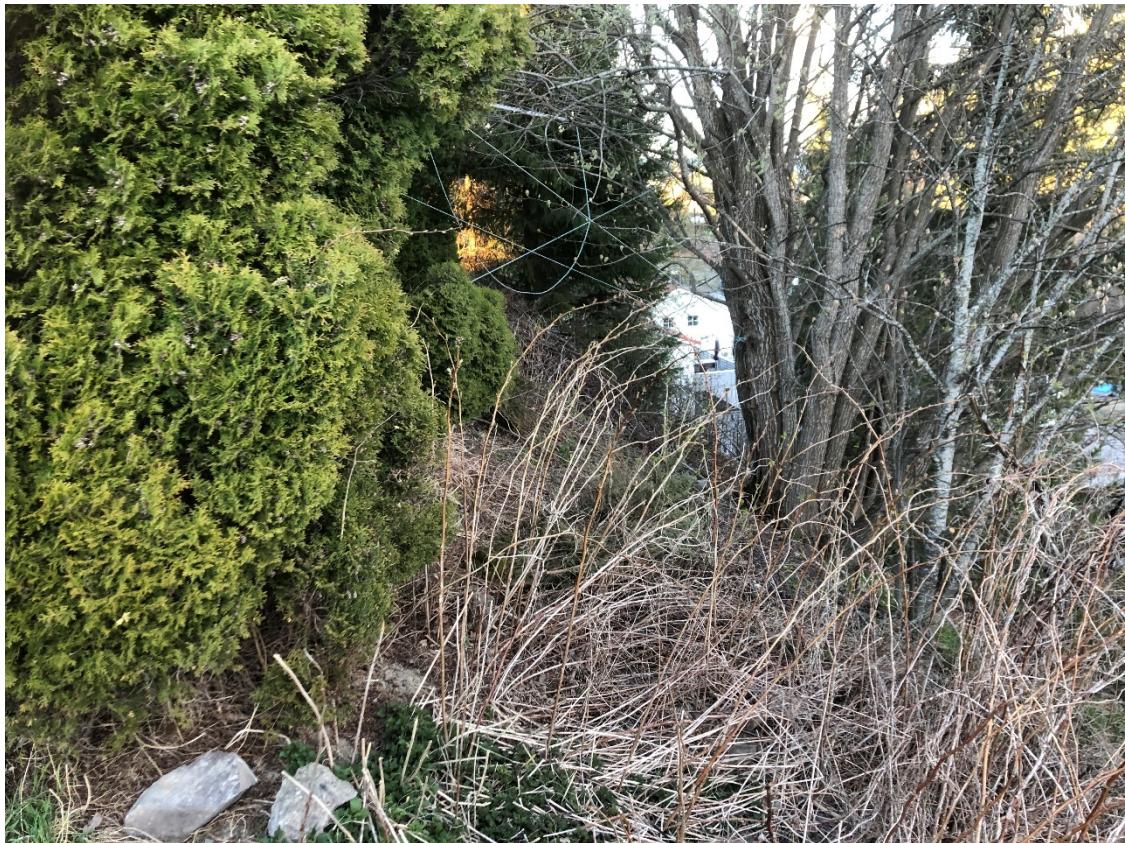
A1.10 Punkt 10 (Skråning fra Fredheimveien 13 og 20 mot Sørjordet)

Bildet er tatt fra plenen til Fredheimveien 20 i nordøstlig retning. Trærne på bildet står like nedenfor skråningskanten ved Fredheimveien 13 der terrenget over tid har sunket rundt 40 cm (punkt 9). Disse trærne står rett, og det var ingen tegn på større rotasjonsbevegelser i grunnen.

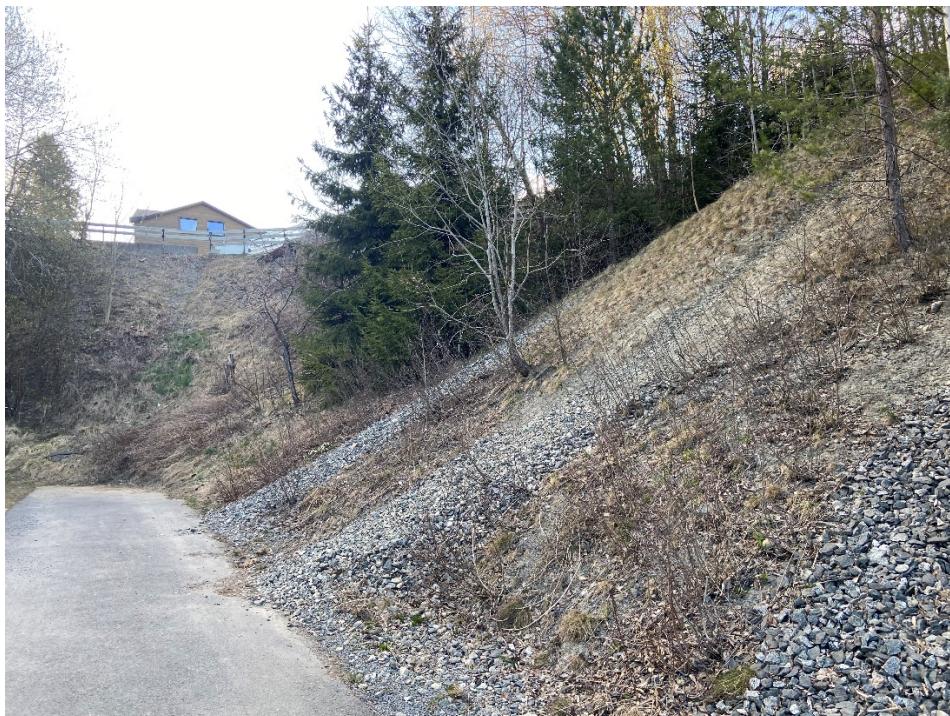
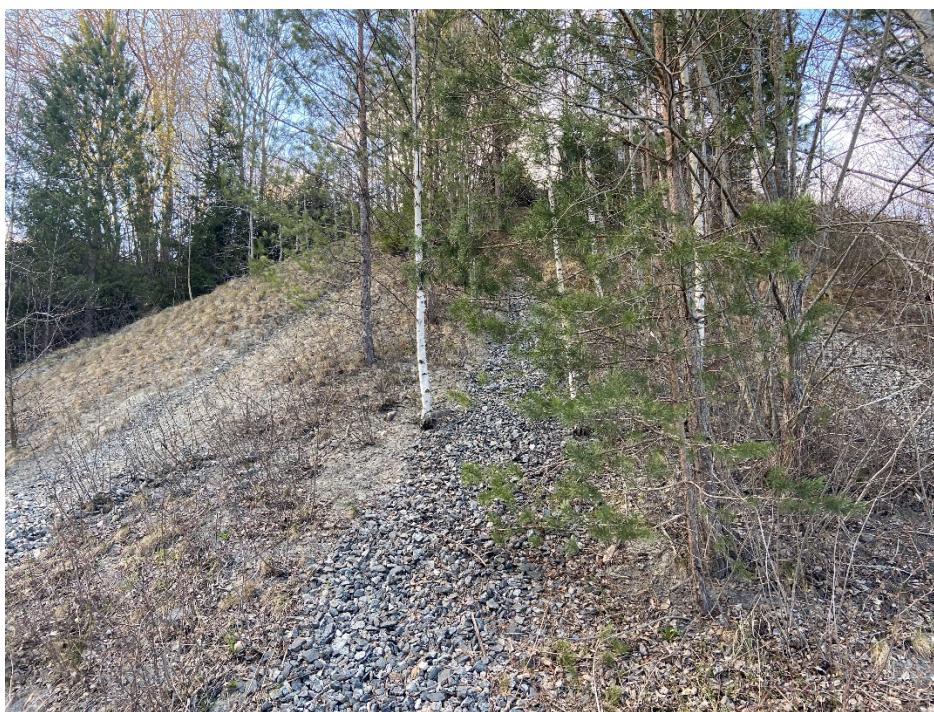
A1.11 Punkt 11 (innerst ved Sørjordet)

Det er tydelig at vann har tatt med en del grus nedover skråningen. Skråningen her er generelt vegetert, hvilket er heldig mht. erosjon av overflatemassene. Noe erosjon av overflaten har likevel forekommet.

Skråningen ned mot Sørjordet har stedvis tydelige spor etter erosjon. Dette gjelder blant annet nedenfor Fredheimveien 12/14, hvor erosjonsrenner i skråningen er steinsatt (Vedlegg A, observasjonspunkt 11). Det er også spor etter erosjon i skråningen videre mot øst nedenfor Fredheimveien 13/20, (vest for Sørjordet 120-126). Steinplastring og/eller vegetering for å forhindre at overflaten eroderes anbefales, gjerne supplert med dreneringsgrøfter i skråningen.
