**Dato:** 05.12.2025

**Utarbeidet av:** AFRY Norway AS for Lillestrøm kommune

# INNLEDENDE GEOTEKNISK VURDERING

for områdeplan for Sørumsand

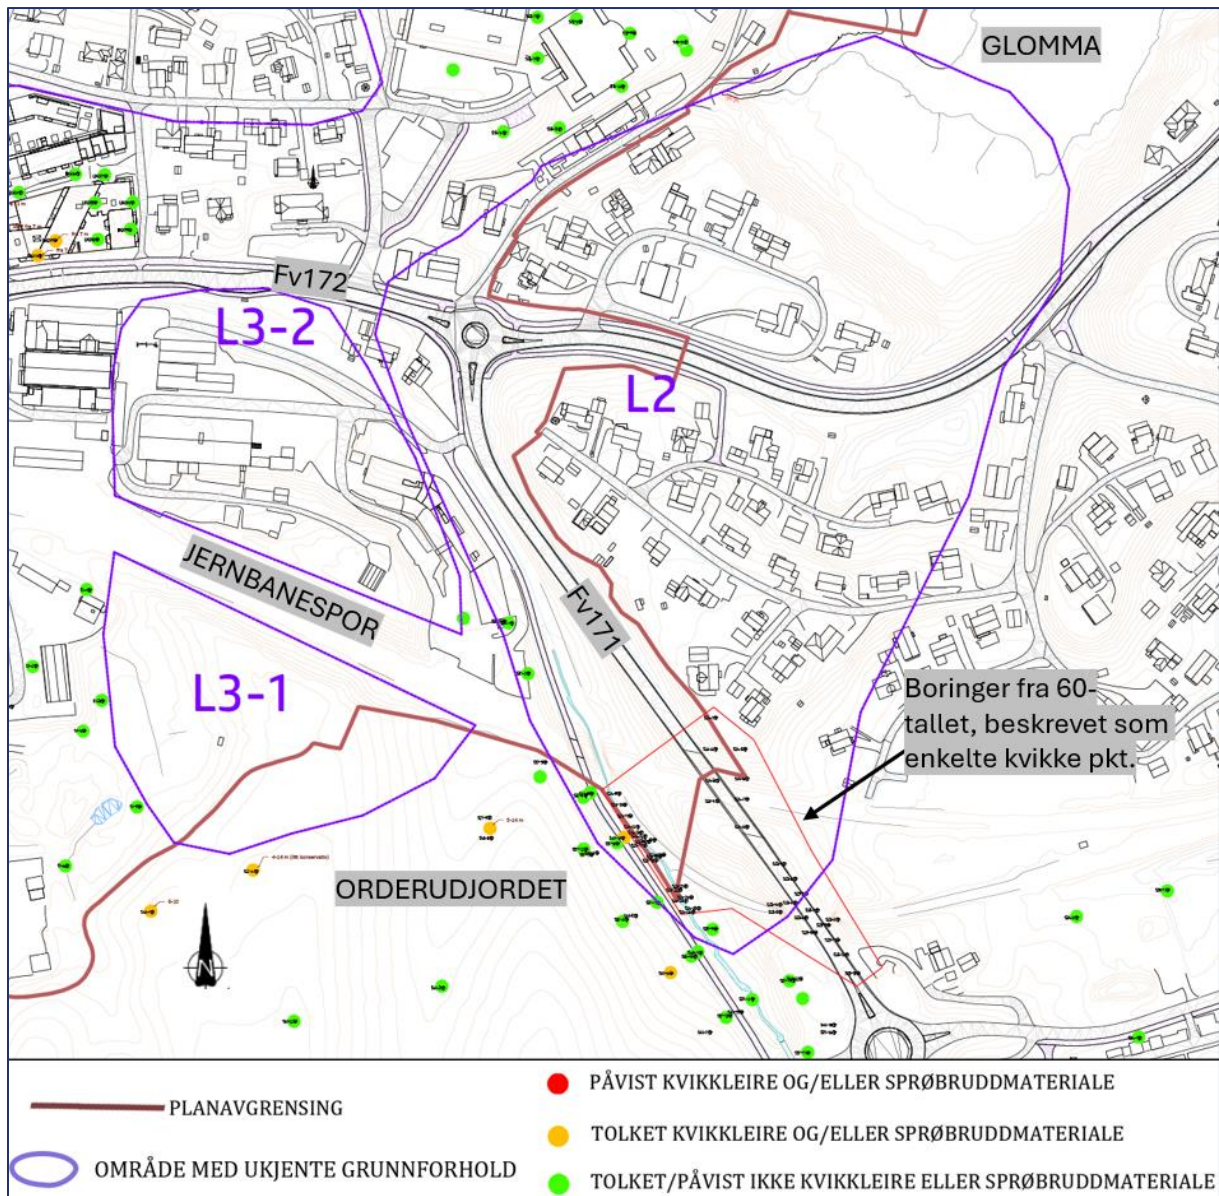
Grunnforholdene ved Glomma, sør for Bingsfossen, og øst for Bingsfoss ungdomsskole er ukjente. Det er grunt til berg nord og vest for området. Dersom det er grunt til berg i den delen av det potensielle løsneområdet L2 som ligger nærmest Glomma (og ikke kvikkleire og/eller sprøbruddmateriale) kan det potensielle løsneområdet innskrenkes betraktelig. Det er også usikkerhet knyttet til grunnforholdene langs Fv.171 [25], [31]. Det anbefales derfor å utføre kontrollboringer i området. Det anbefales at det utføres grunnundersøkelser i 3-5 borpunkter innenfor det markerte området på Figur 4.7. Minst ett borpunkt bør være ved strandsonen til Glomma.

Figur 4.7: Områder innenfor potensielt løснеområde L2 og L3 der det anbefales at det utføres supplerende grunnundersøkelser.

**L3-2** refererer til området nord for jernbanespor (sør for Fv. 172). Her anbefales det å utføre grunnundersøkelser i 1-2 punkter. Det bør tas opp prøveserie dersom sondering tyder på kvikkleire/sprøbruddmateriale. Dette vil kunne gi en bedre overordnet oversikt over grunnforholdene i området samlet sett ved å knytte sammen grunnlaget fra Kværnertomta [2], Linjegården [34], og Orderudjordet [31].

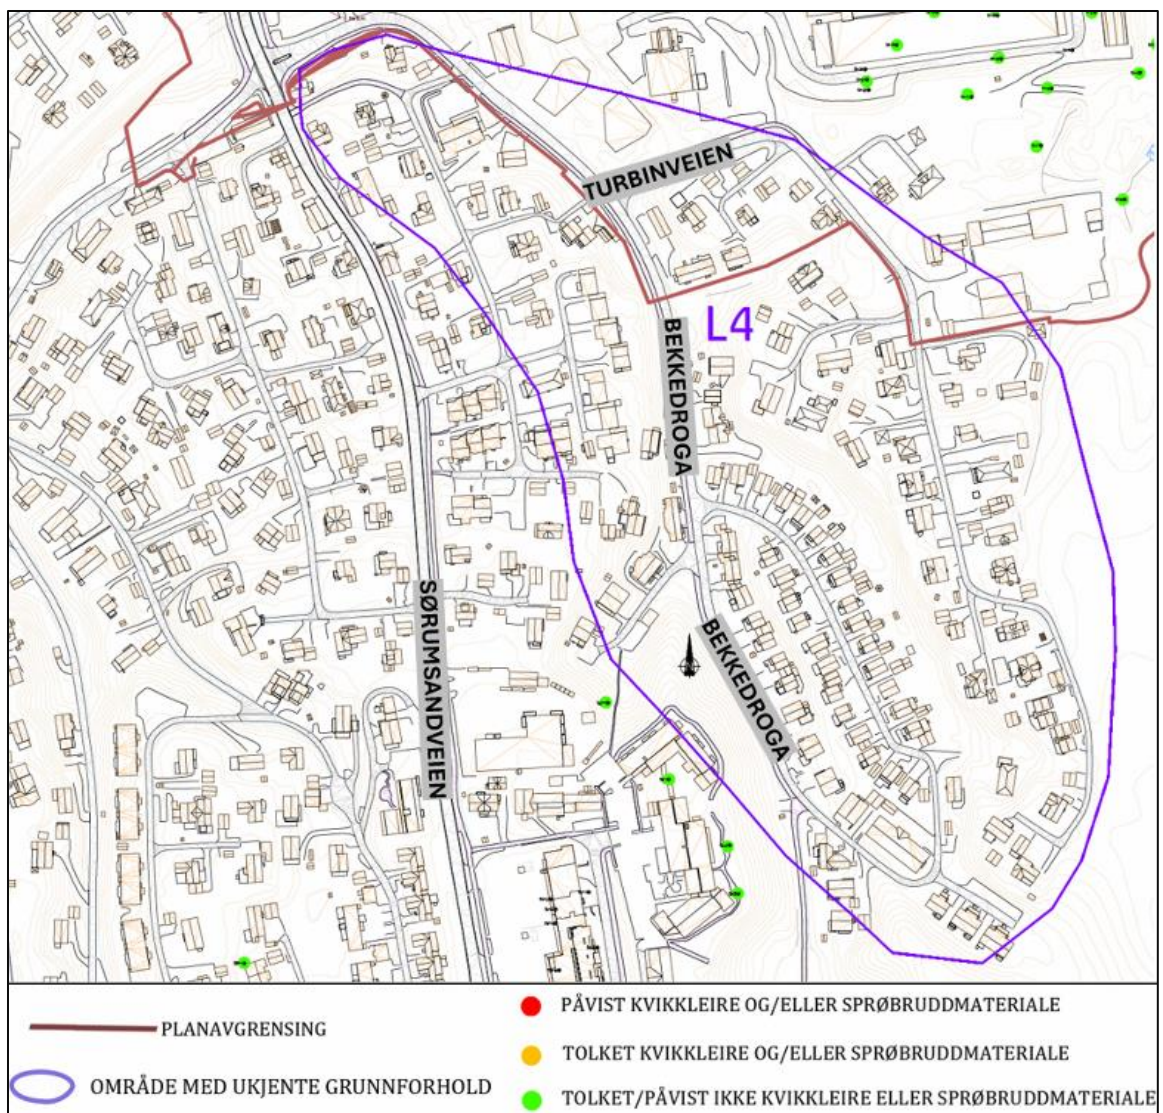
Ved det potensielle løснеområdet L4 foreligger det ikke grunnundersøkelser. Tilgjengelige grunnundersøkelser i nærheten [5], [7], [8] og [21] tyder ikke på at det er kvikkleire eller sprøbruddmateriale her, men disse punktene ligger utenfor det potensielle løснеområdet. Det anbefales at det utføres grunnundersøkelser i 5-8 borpunkter. Grunnundersøkelser i området bør plasseres slik at man får et helhetlig bilde over grunnforholdene, og bør inkludere punkter i flere terrengnivåer. Figur 4.8 viser området det det anbefales å gjennomføre grunnundersøkelser.

Figur 4.8: Område innenfor potensielt løснеområde L4 der det anbefales at det utføres supplerende grunnundersøkelser.

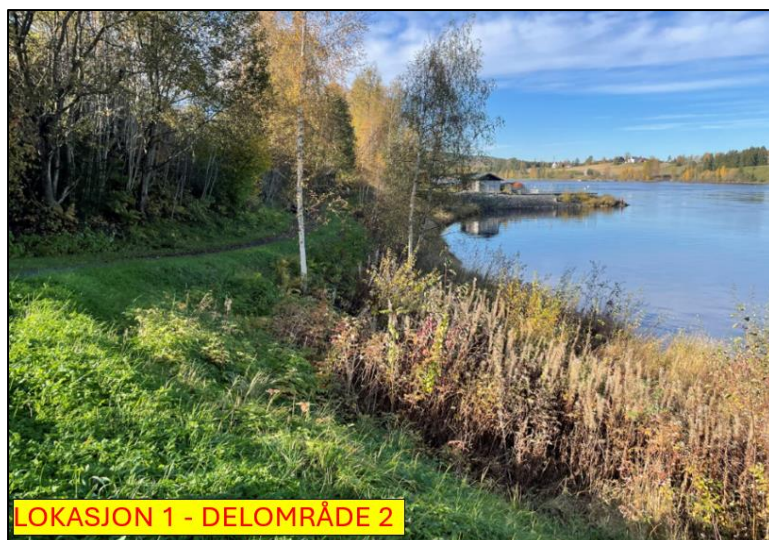
Figur 1.13: Strandlinje sett mot vest. Lokasjon 1, delområde 2, iht. figur 1.12.

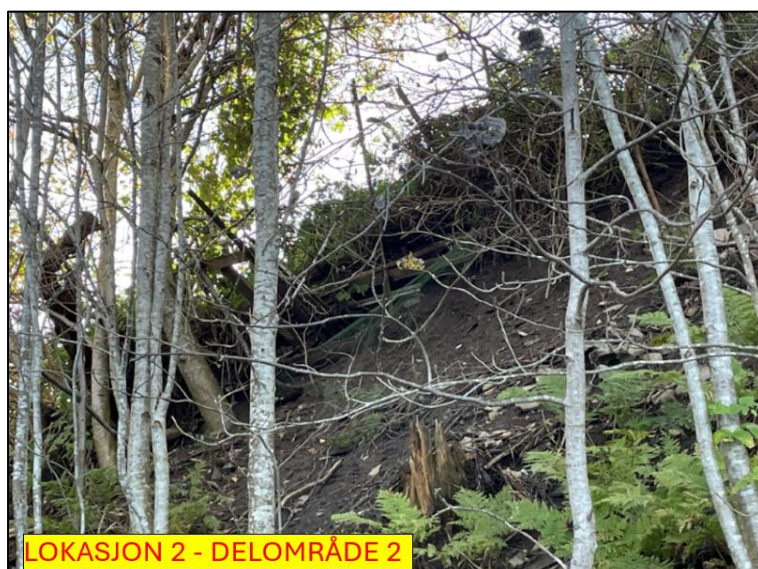
Figur 1.14: Litt erosjon i skråning opp mot sør. Lokasjon 2, delområde 2, iht. figur 1.12.

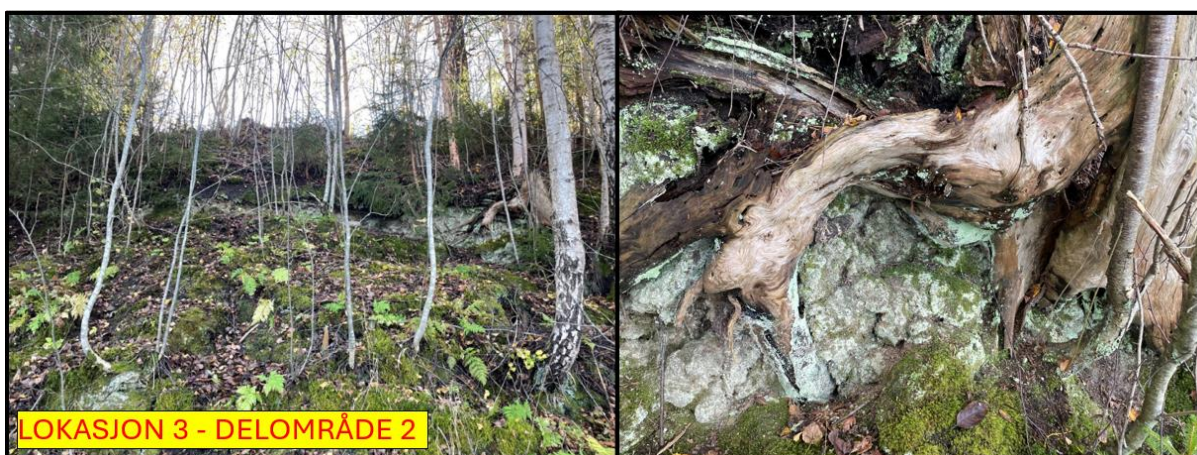
Figur 1.15: Litt erosjon i skråning opp mot sør. Lokasjon 3, delområde 2, iht. figur 1.12.

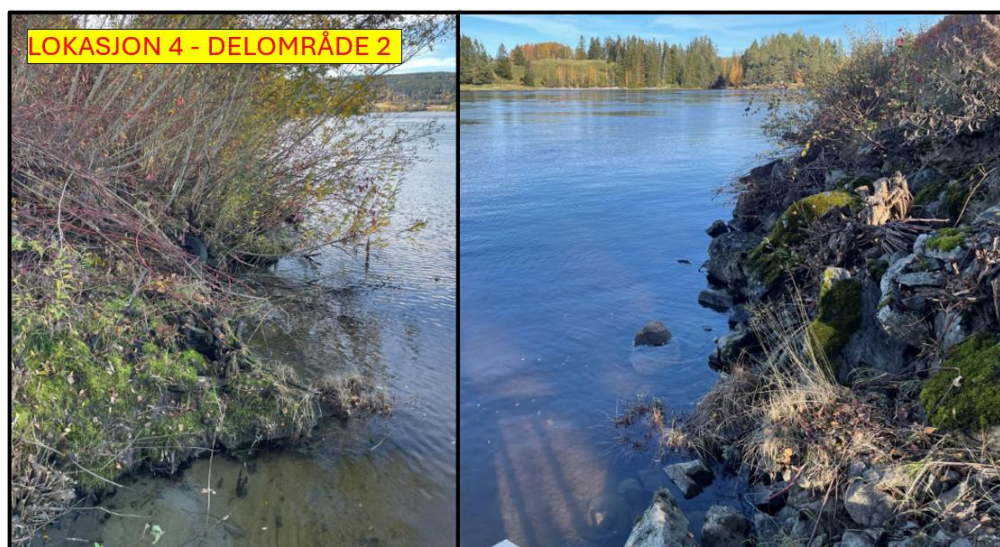
Figur 1.16: Overflateerosjon i vannkant (venstre), og mulig oppfylte masser (høyre). Lokasjon 4, delområde 2, iht. figur 1.12.

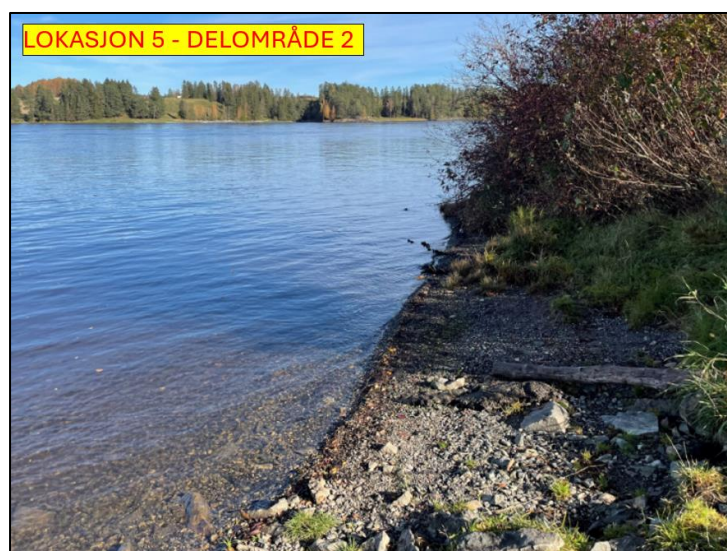
Figur 1.17: Friksjonsmasser (grusig) i vannkant. Lokasjon 5, delområde 2, iht. figur 1.12.

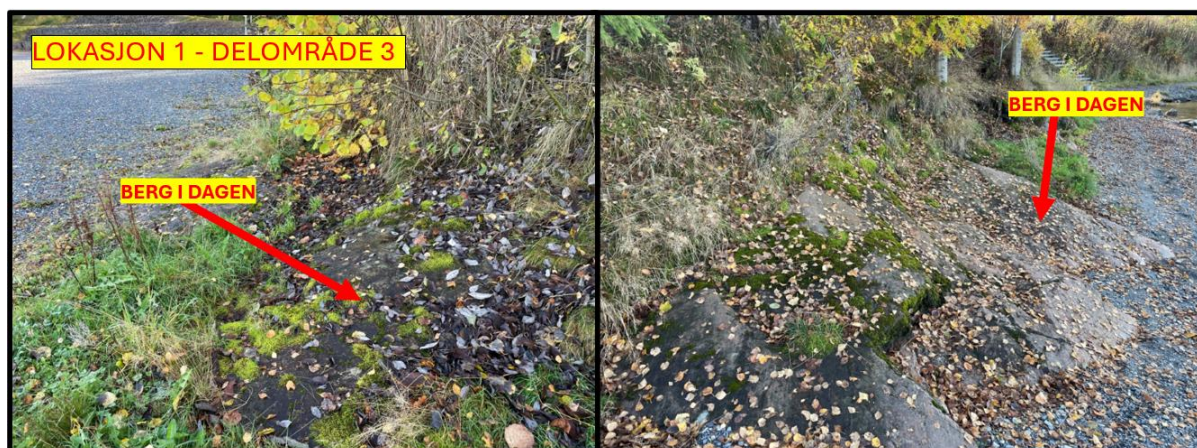
Figur 1.20: Berg i dagen ved lokasjon 1, delområde 3, iht. figur 1.19.

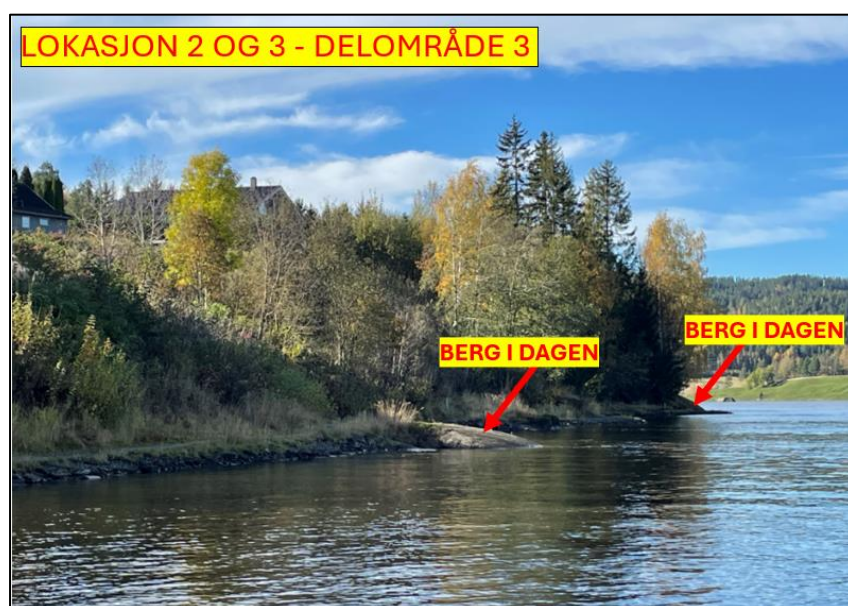
Figur 1.21: Berg i dagen ved lokasjon 2 og 3, delområde 3, iht. figur 1.19.

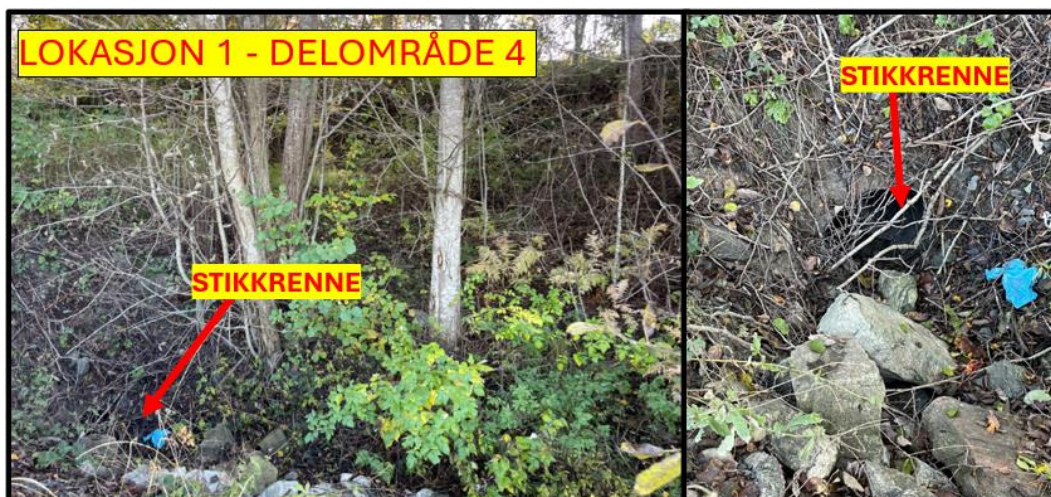
Figur 1.24: Stikkrenne sett fra nord, ikke vann. Lokasjon 1, delområde 4, iht. figur 1.23.

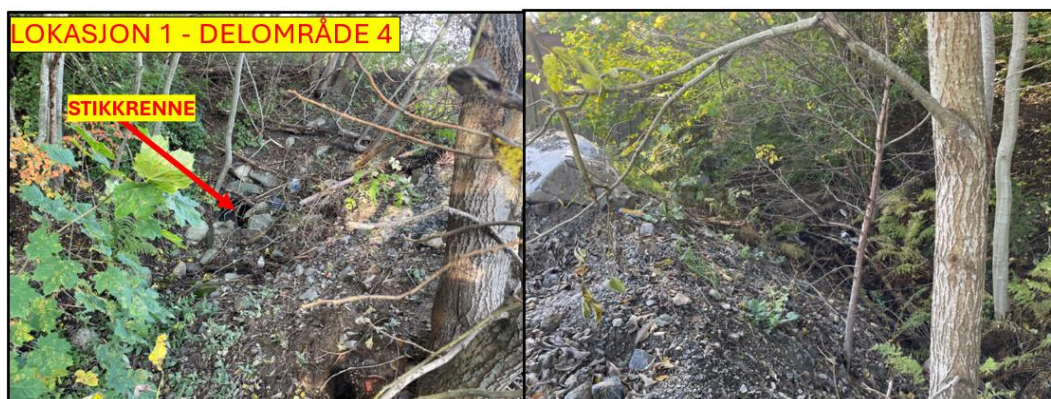
Figur 1.25: Stikkrenne sett fra sør (venstre), fyllmasser (høyre), Lokasjon 1, delområde 4, iht. figur 1.23.

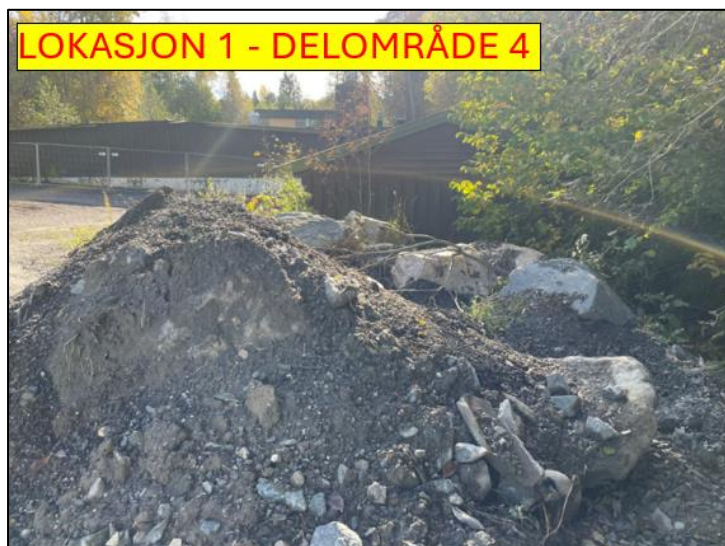
Figur 1.26: Fyllmasser. Lokasjon 1, delområde 4, iht. figur 1.23.

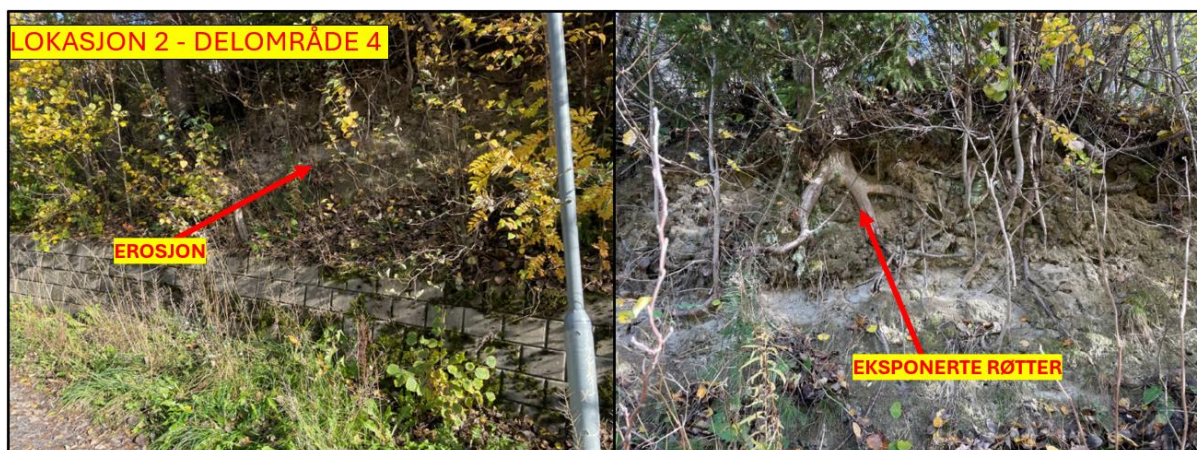
Figur 1.27: Litt erosjon. Lokasjon 2, delområde 4, iht. figur 1.23.

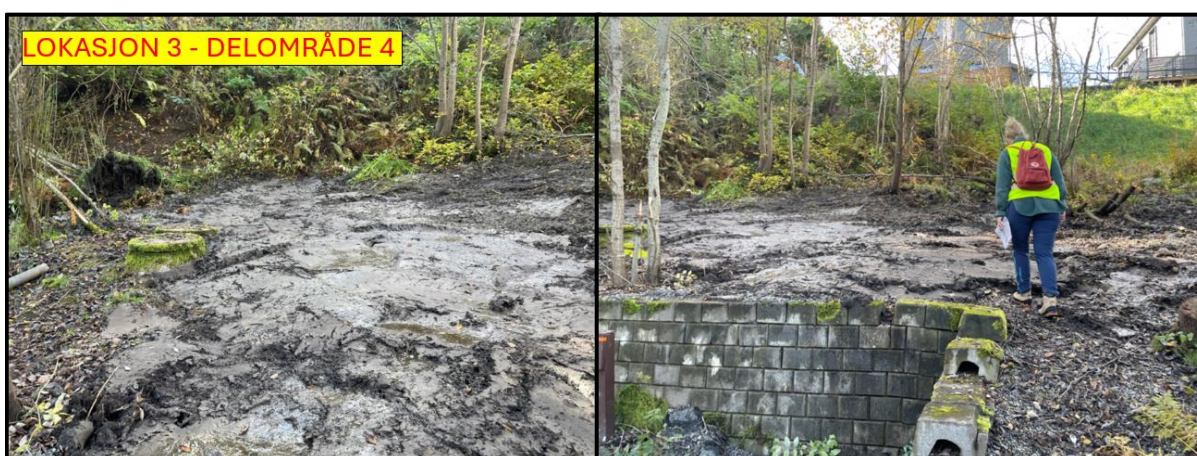
Figur 1.28: Eksponerte løsmasser, usikker årsak. Lokasjon 3, delområde 4, iht. figur 1.23.

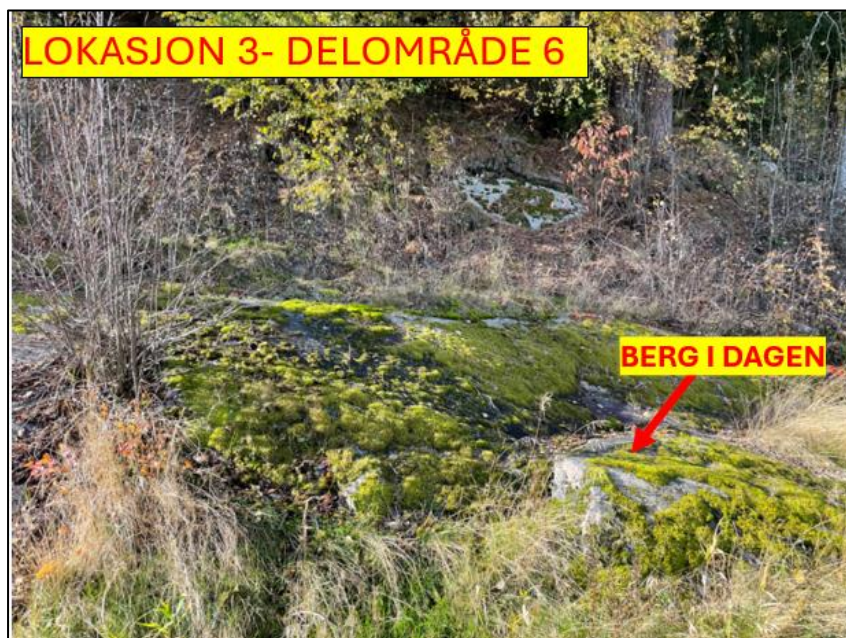
Figur 1.34: Lokasjon 3, delområde 6, iht. figur 1.31.

Det ble observert berg i dagen nedenfor (nordøst) Bekkefaret 11 og 13. Se Figur 1.34.

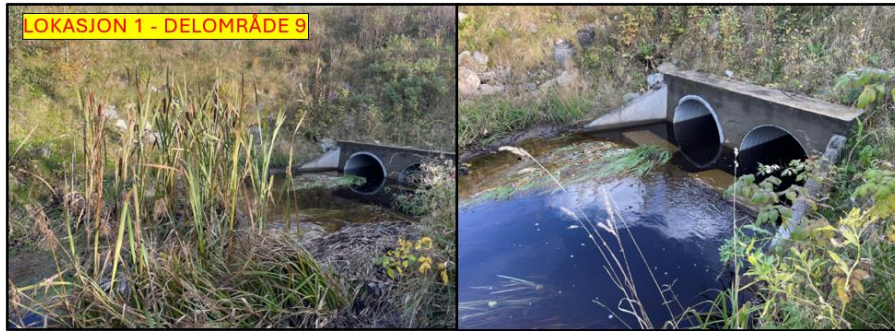
Figur 1.47: Bekk kommer ut av rør ved lokasjon 1, delområde 9, iht. figur 1.46. Relativt rolig bevegelse i vannet.

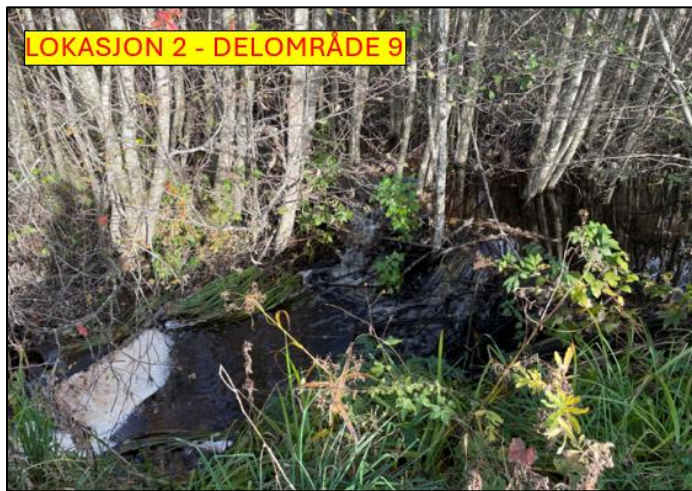
Figur 1.48: Lokasjon 2, delområde 9, iht. figur 1.46. Trær står delvis under vann.

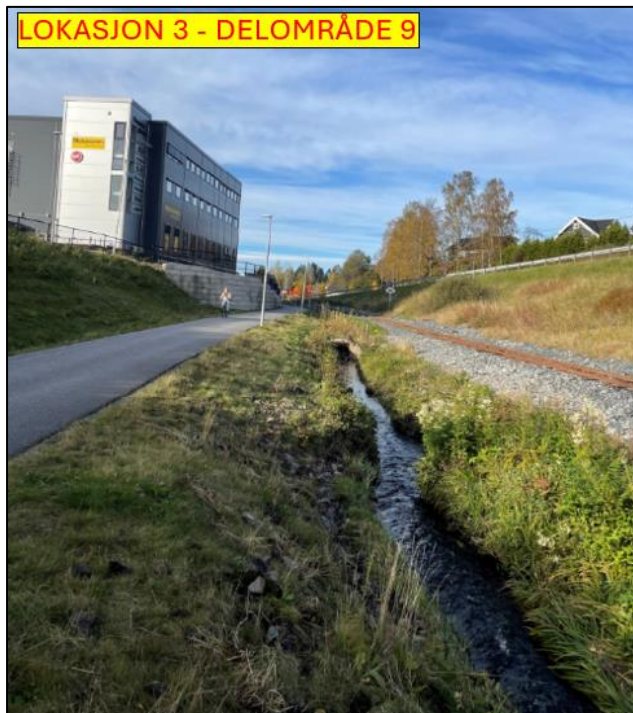
Figur 1.49: Lokasjon 3, delområde 9, iht. figur 1.46. Relativt beskjeden bekk.

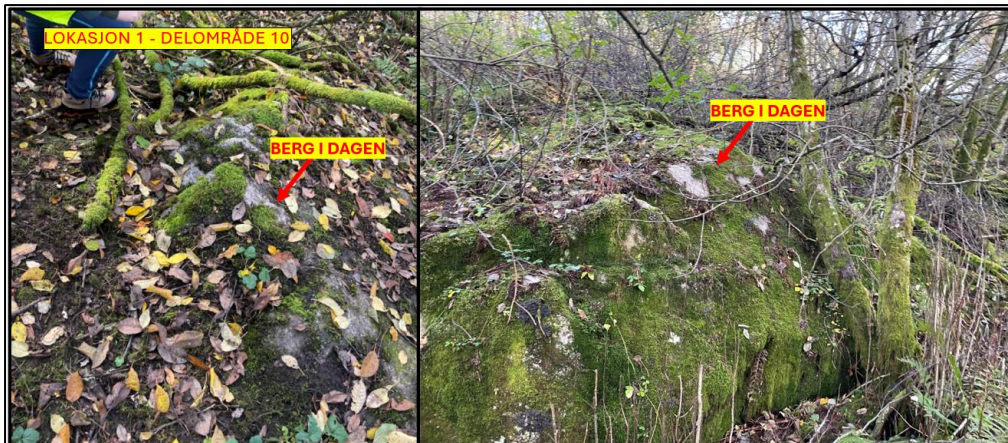
Figur 1.52: Berg i dagen ved lokasjon 1, delområde 10, iht. figur 1.51.

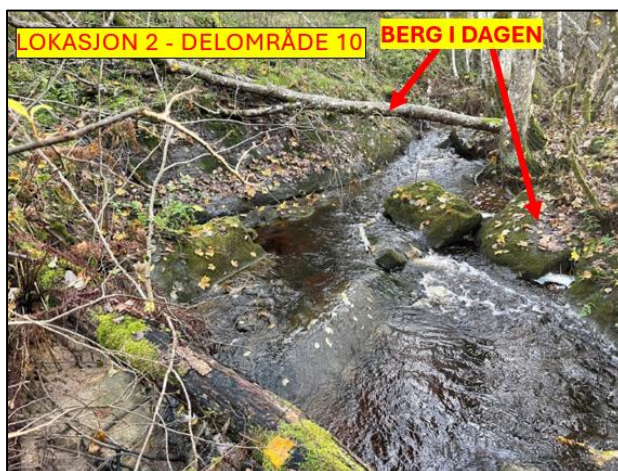
Figur 1.53: Berg i dagen ved lokasjon 2, delområde 10, iht. figur 1.51.

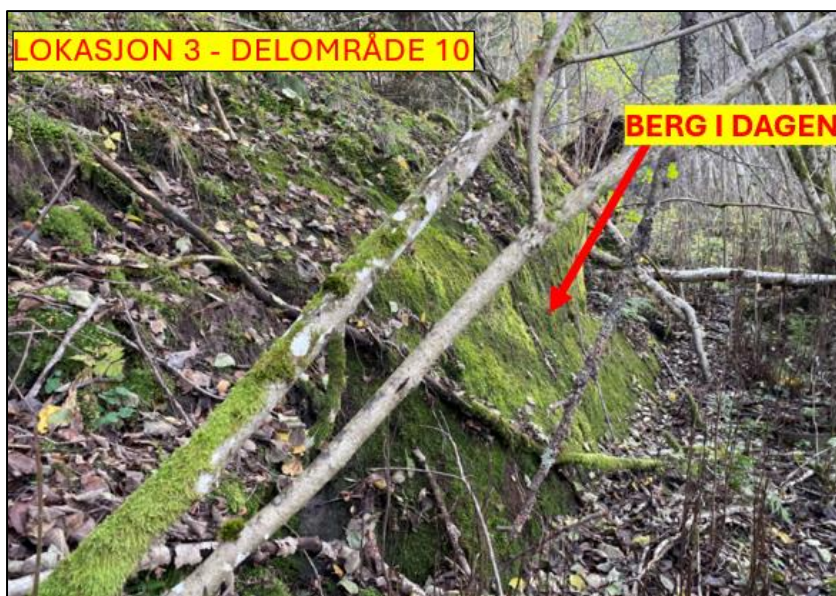
Figur 1.54: Berg i dagen ved lokasjon 3, delområde 10, iht. figur 1.51.

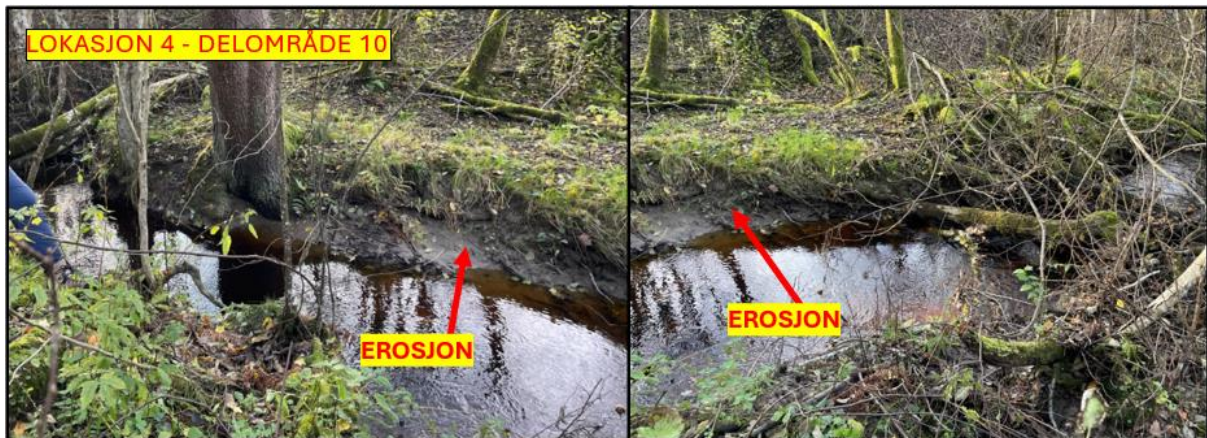
Figur 1.55: Litt erosjon ved lokasjon 4, delområde 10, iht. figur 1.51.

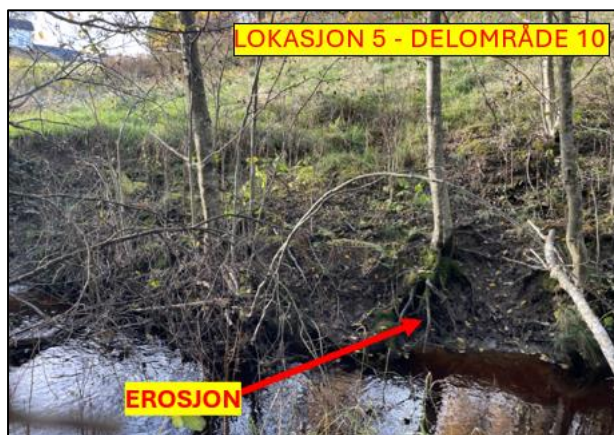
Figur 1.56: Litt erosjon ved lokasjon 5, delområde 10, iht. figur 1.51.
