Dato: 02.09.2025  
Dokumentnr: 118948n1\_revB  
Prosjekt: 111905  
Utarbeidet av: Janne Reitbakk  
Kontrollert av: Knut Erik Lier

**Lillestrøm. Skjærvaveien 44**  
**Områdestabilitet, notat iht. NVEs veileder 1/2019 «Sikkerhet mot kvikkleireskred»**

På eiendommen Gnr/Bnr 73/28, Skjærvaveien 44 i Skedsmo kommune planlegges det boligbebyggelse og langs Skjærvaveien skal det etableres en gang og sykkelvei. GrunnTeknikk AS er engasjert av USBL Utbygging AS for å vurdere områdestabilitet for prosjektet. Vår kontaktperson for oppdraget har vært Per Larsson i Stafr Consulting AS.

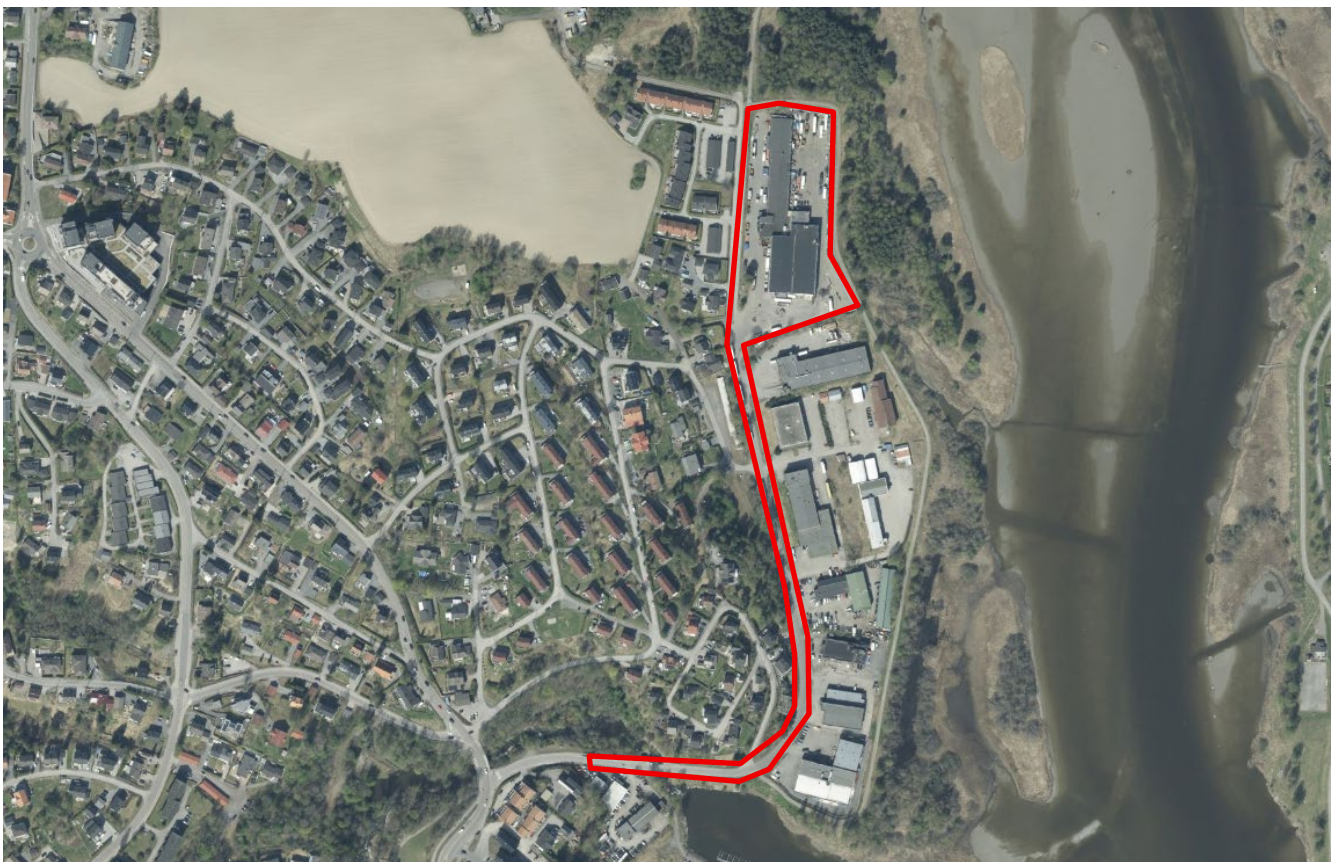
Figur 2: Flyfoto fra Norge i bilder. Planområdet er omtrentlig merket med rødt..

Den undersøkte eiendommen ligger ut mot Nitelva i Lillestrøm kommune, bak en flomvoll innenfor flomutsatt område. Skjærvaveien 44 er tilnærmet flat, og overordnet faller terrenget svakt ned mot Nitelva med en gjennomsnittlig terrenghelning på ca. 1:40. Tomten er i dag delvis bebyggt med lager/kontorbygg og har asfalterte utendørsarealer. Planområdet inkluderer også vei syd for Skjærvaveien 44

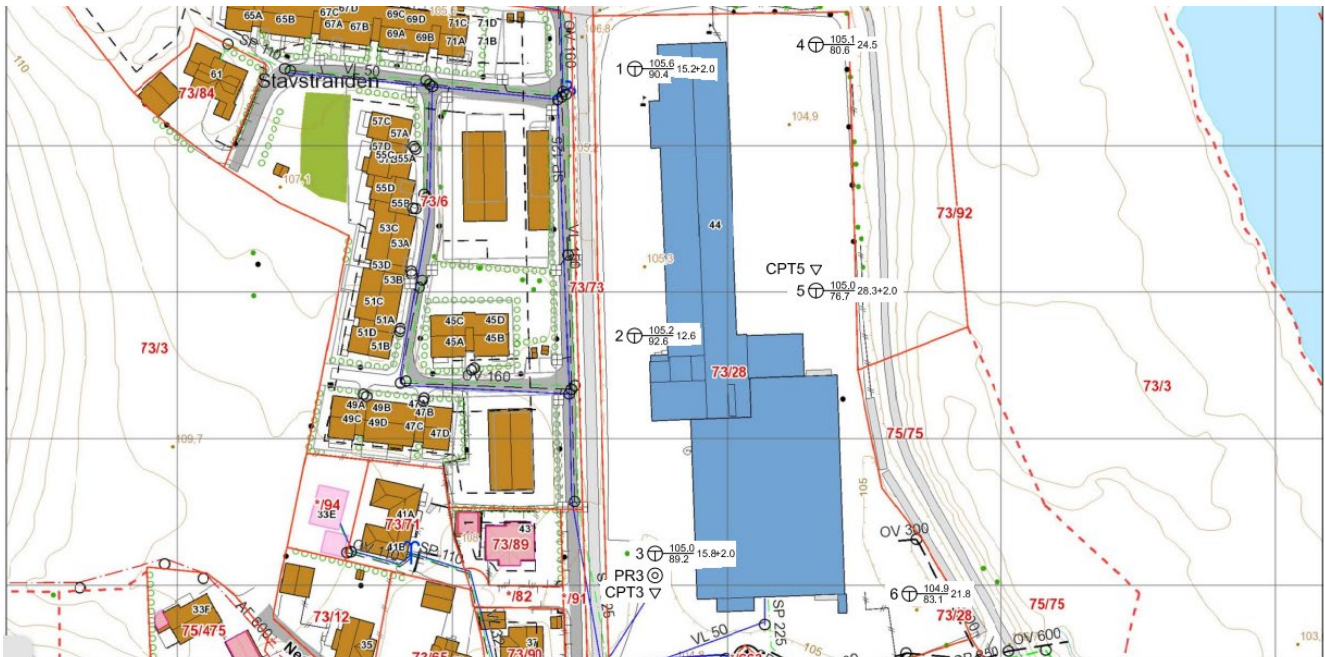
GrunnTeknikk AS har utført grunnundersøkelser der boligbebyggelsen er planlagt i mars 2017. Resultater fra disse er vist i geoteknisk datarapport 112704r1, datert 24.04.17, ref. [6]. Vi viser til datarapport for en inngående beskrivelse av grunnforholdene. Oppsummert består løsmassene av 2-3 m av fyllmasser/tørreskorpeleire over leire/siltig leire. Dybde til antatt fjell eller fast morene varierer fra 12,6 – 28,3 m. Det er ikke påvist sensitiv leire eller kvikkleire på tomte.

Figur 6: Tegning 112704-1 viser borplan med utførte grunnundersøkelser på eiendommen, ref. [6].

Figur 6 på neste side viser borplan med utførte grunnundersøkelser.
