## ► Miljørisikovurdering Elvegata avfallsfylling

### Sammendrag/konklusjon

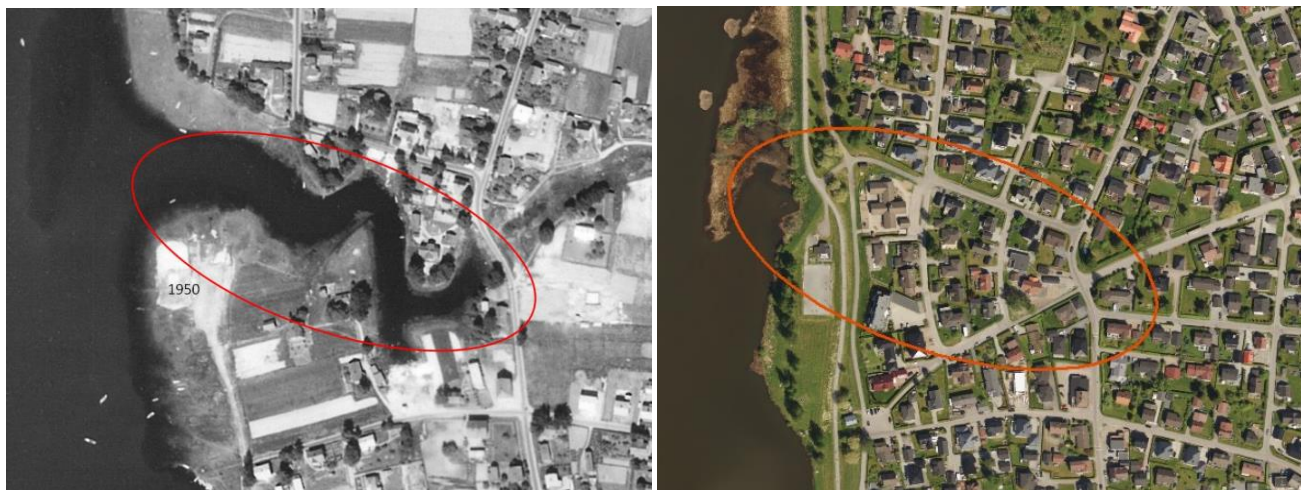
Figur 1-1: Avfallsfylling i Elvegata. Historisk flyfoto fra 1950 og i dag

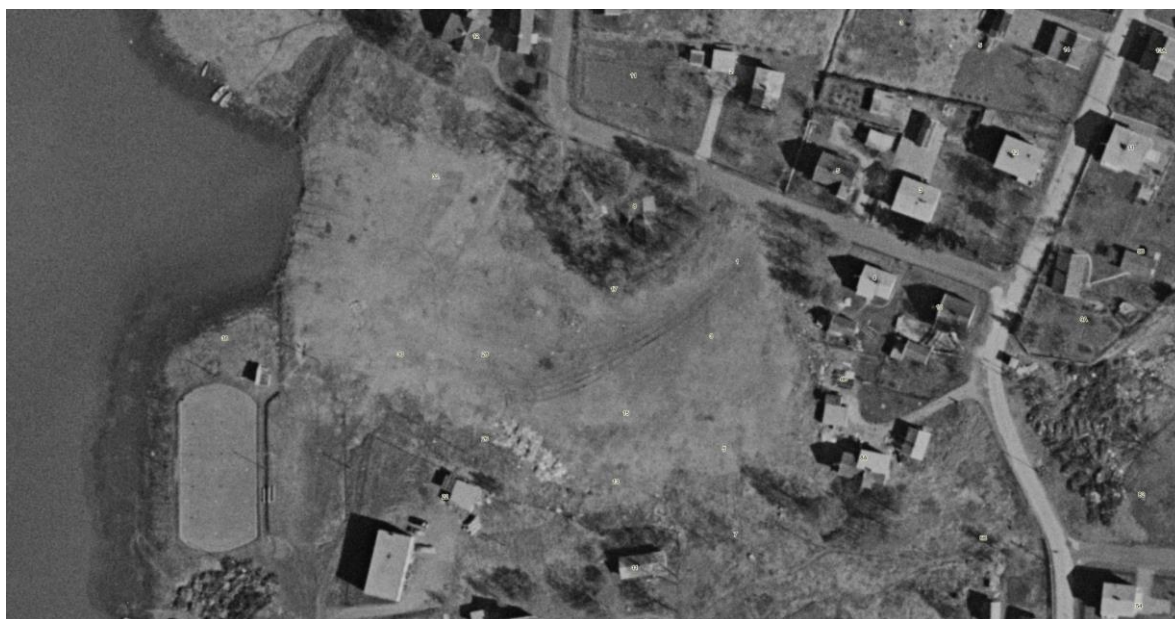
Figur 1-2 Elvegata i 1962 med sannsynligvis ferdig avfallsfylling

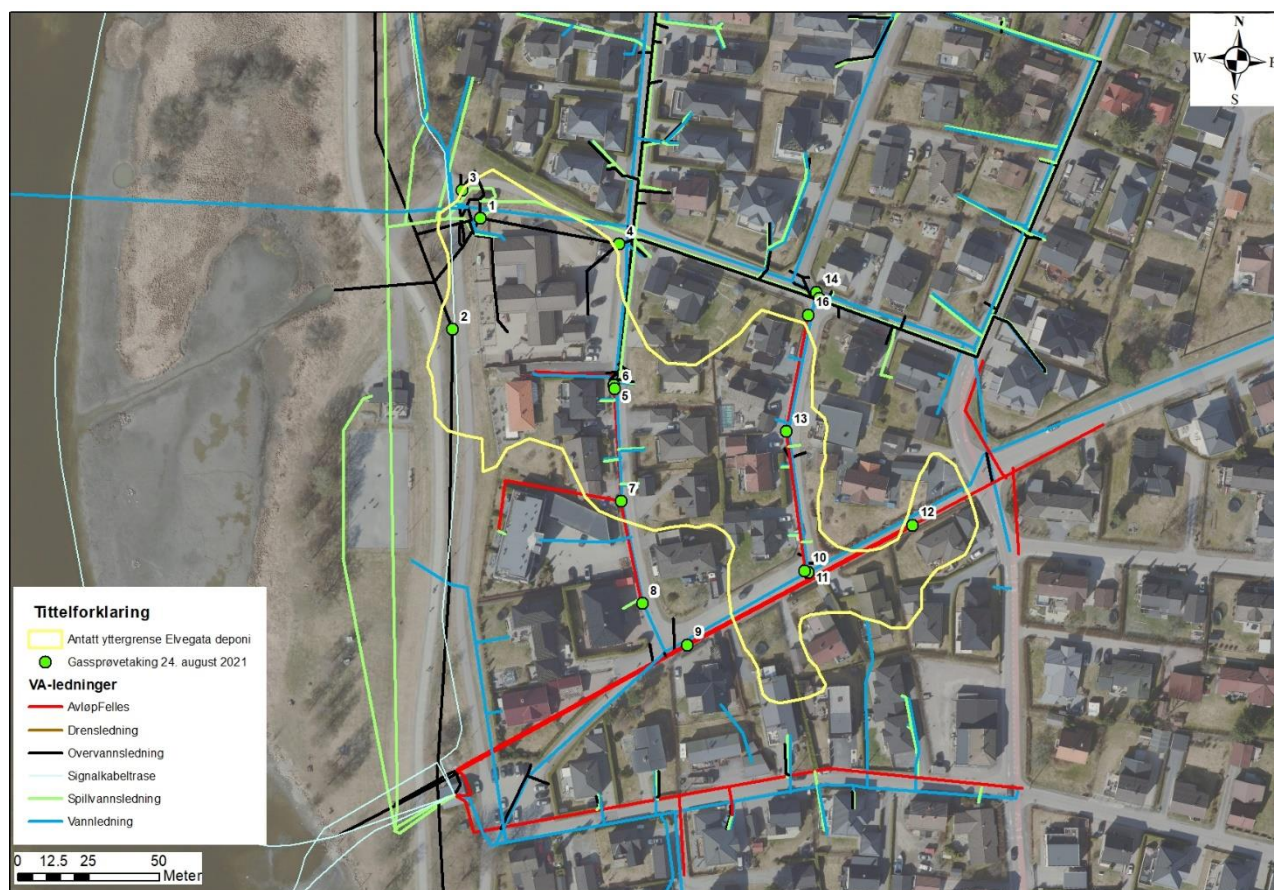
Det er gjort gassmålinger i 16 kummer av Norconsult den 24. august 2021. Gassmåleren var av type Honeywell MultiRAE Lite og målte LEL (metan), VOC (volatile organic compounds som f.eks bensin), oksygen og HCN (hydrogencyanid). Det ble ikke funnet gasskonsentrasjon over spornivå på noen av parameterne. I kum 11 (overvannskum) var oksygeninnvået lavt (12 %), dette kommer sannsynligvis av nedbrytning av organisk materiale i VA-systemet i nærheten av kummen. Det var fint vær og relativt høyt lufttrykk 24. august (målt midlere lufttrykk 1011 hPa ved Kjeller). Høyt lufttrykk kan ha ført til at de målte gasskonsentrasjonene var noe lave, men da det ikke ble påvist gass over spornivå er det sannsynligvis lite gassproduksjon i deponiet.

Figur 5-1: Viser omriss av Elvegata deponi med gassmålepunkter i kummer og VA-ledninger (kilde: Lillestrøm kommune). Mellom målepunktene 1, 2, 4 og 5 ligger Furulunden barnehage.

- Det utføres engangs gassmålinger ved lavtrykk i samme kummer som utført den 24. august. Dette for å se om lavtrykk kan føre til et annet gassbilde.
- Det gjøres enkeltmålinger av metan i poreluft i toppjord. Prøver tas på strategiske lokasjoner innenfor deponigrensene.
- Det tas sedimentprøver utenfor VA-utslippspunkt ved Elvegata i Nitelva i prøvepunkt E1 og E2. Resultater fra disse undersøkelsene vurderes i en ny revisjon av denne miljørisikorapporten.
- Basert på resultatene vurderes om det er behov for ytterligere prøvetakinger og analyser.
- Ny revisjon av dette dokumentet sendes Statsforvalteren
- Tiltakene over utføres i løpet av høsten 2021.

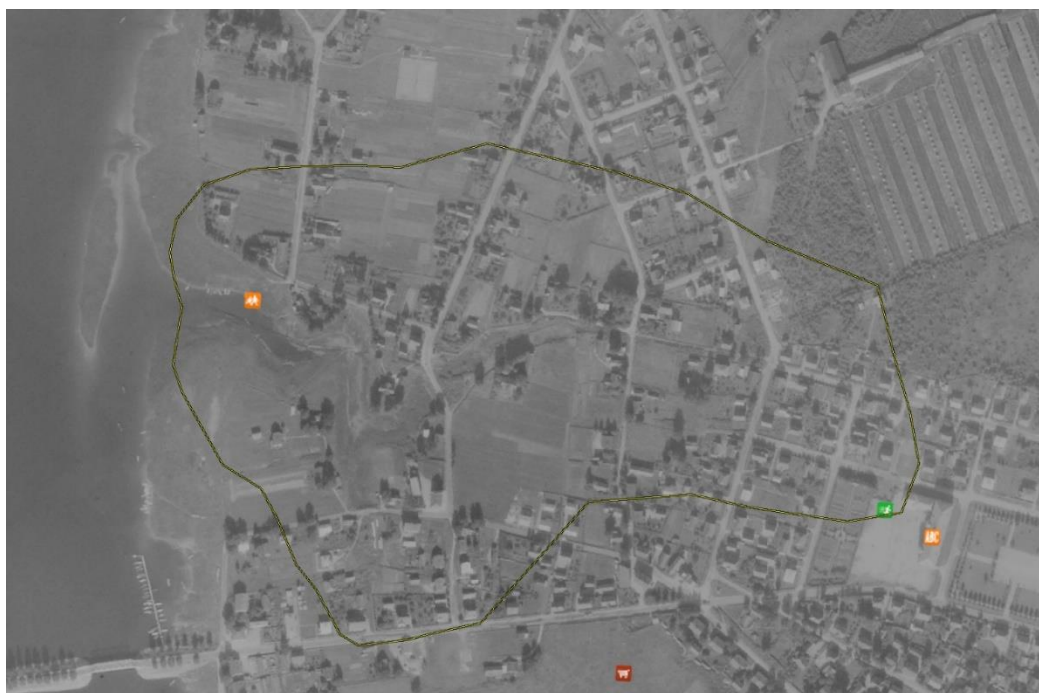
Gamle kart fra 1870/1880- tallet [2] viser at Elvegata deponi ligger i en liten elvedal/bakevje hvor det tidligere var en bekk som kom fra østlige områder med torv/myr. Dette vil gjøre at grunnvannet har en naturlig strømningsretning der hvor det gamle bekkeleiet lå. Det antas derfor at nedbør som faller i nærheten av det gamle bekkeleiet vil kunne infiltrere ned til grunnvannet som så kan renne via det gamle bekkeleiet, og deretter via deponiet og ut i Nitelva. Sterk påvirkning av bygging og infrastruktur i bakken vanskeliggjør beregninger av mengden sigevann som kan komme fra deponiet. Det er likevel gjort et forsøk på å kvantifisere mengdene. Ved å benytte seg av historiske kart fra 1880-tallet, og flyfoto fra 1939 er det kartlagt et mulig areal som drenerer til Elvegata via gamle dreneringsveier (Figur 6-1). Sammen med avrenningsdata fra NVE Atlas, infiltrasjonsmengde til grunnvann, og middelvannføring for Nitelva, er det beregnet mulig mengde sigevann pr. sekund (se Tabell 1) og hvor stor andel det utgjør av mengden vann i Nitelva [6] [7] [8].

Figur 6-1: Flyfoto fra 1939 sammen med mulig utstrekning av grunnvannsdrenering mot Elvegata [2].

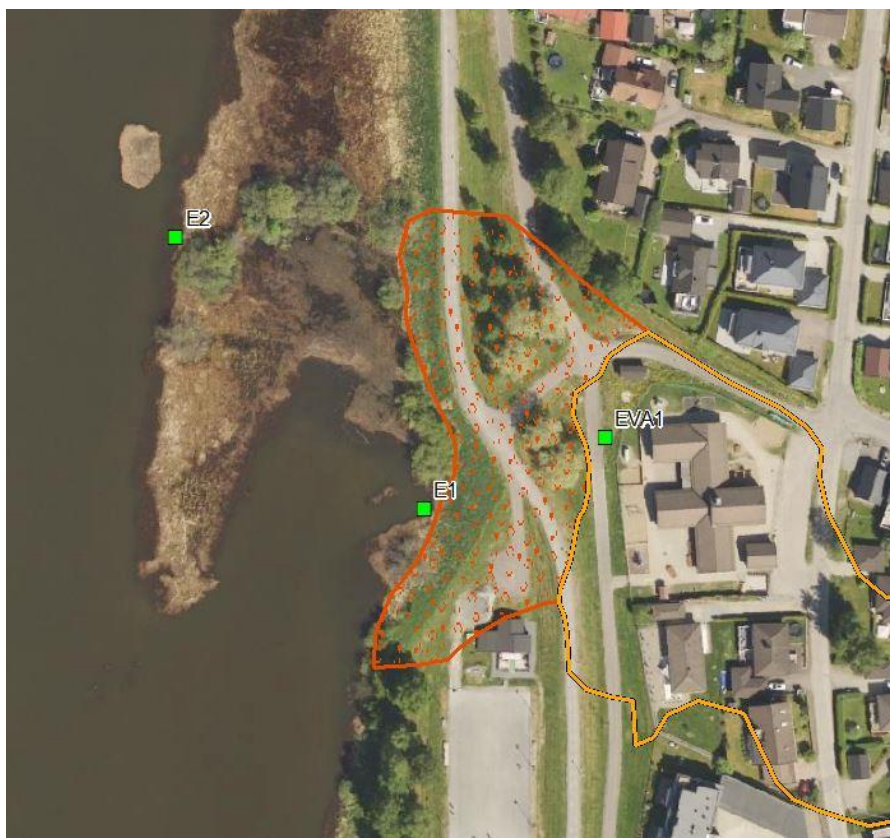
Det er etablert et utslippspunkt fra VA systemet i området, som innebærer at overvann og avrenning slippes ut sammen med evt. sigevann fra deponiet. Den 13. september 2021 ble det prøvetatt vann rett ved dette utslippspunktet (E1) og oppstrøms deponiet (E2). Det ble også prøvetatt vann i VA-kum før det rant ut i Nitelva (EVA1). Alle prøvepunktene er vist i Figur 6-2.

Figur 6-2: Plassering av prøvepunktene ved Elvegata, antatt omriss deponi i lys oransje.

Resultater og vurderinger av resultater fra sigevannsanalyser kommer i ny revisjon og blir ettersendt. Årsaken er at analyseresultatene fra laboratorium ikke er klare.
