# Vurdering av ravine i Lillestrøm kommune

**Oppdragsgiver:** Lillestrøm kommune

Biofokus rapport 2024–142

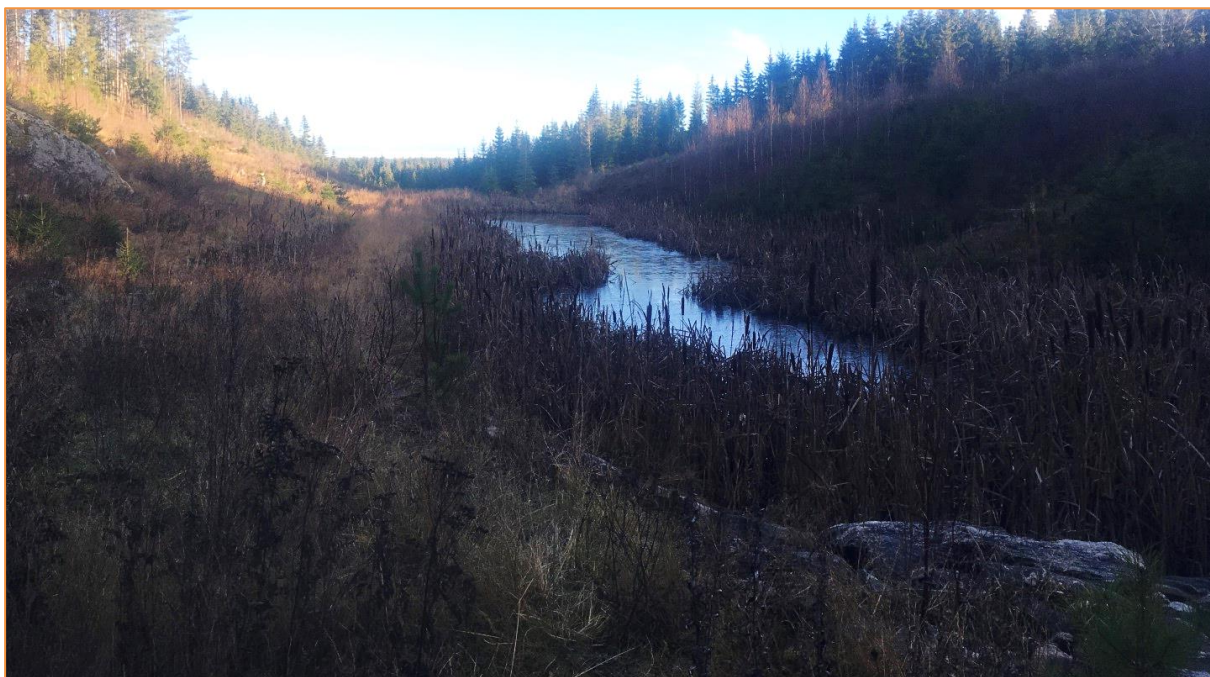
*Figur 4. Rensedammen midt i ravinen. Kanten til høyre i bildet virker å ikke være påvirket.*

inngrep mot den nordvestvendte ravinesiden her (Figur 4). Bekken renner også videre fra rensedammen og renner etter hvert fritt øst for en steinsatt traktorvei hvor den graver i den nordvestvendte lisiden. Videre nordover er det ingen inngrep i ravinen, foruten hogst av skog.
