**Dato:** 05.12.2025

**Utarbeidet av:** AFRY Norway AS for Lillestrøm kommune

# INNLEDENDE GEOTEKNISK VURDERING

for områdeplan for Sørumsand

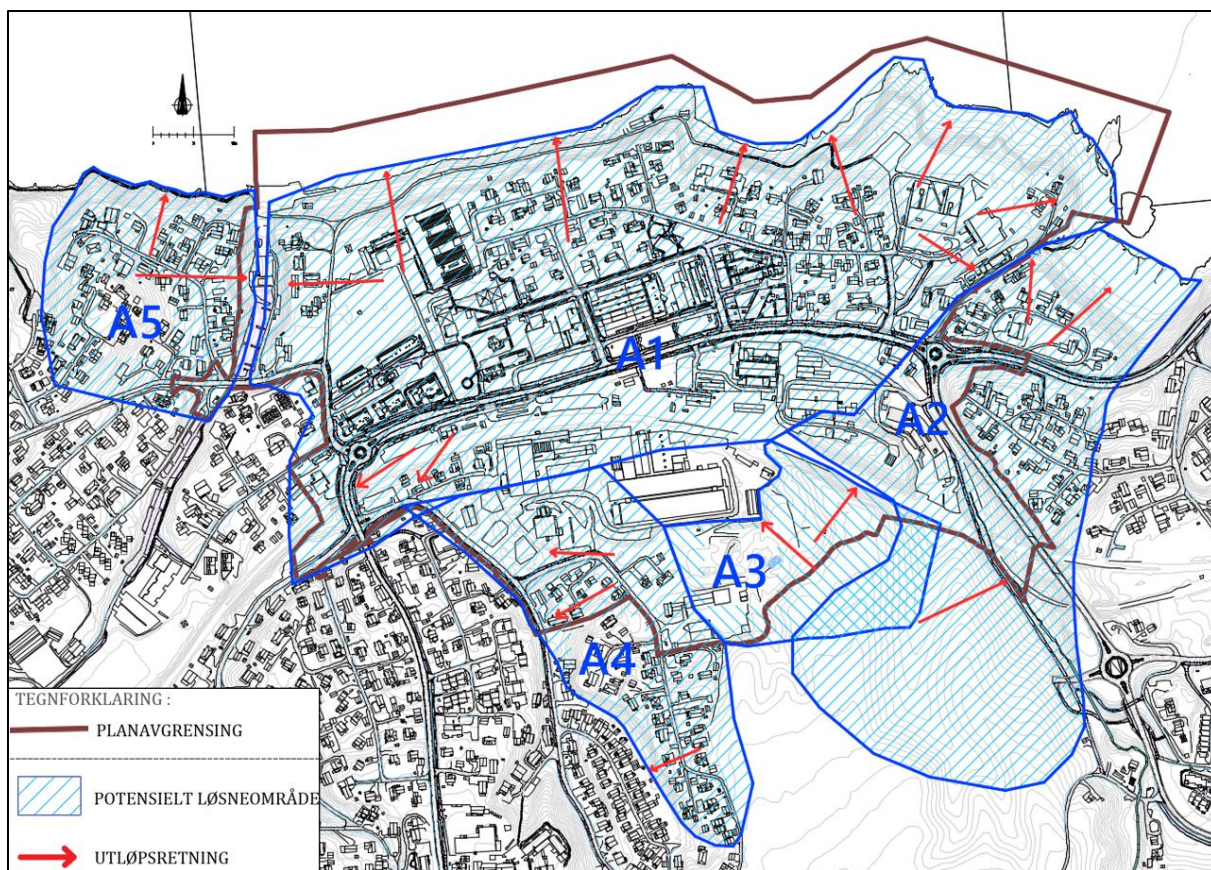
Figur 4.3: Potensielle løsneområder innenfor planområdet (basert på terrengkrav)

Det tas utgangspunkt i at et skred kan utløses ved erosjon i vestre side av terrengsøkket/ravina ved Vestbyveien, eller i Glomma. Det potensielle løsneområdet dekker kun en liten del av planområdet, helt vest.

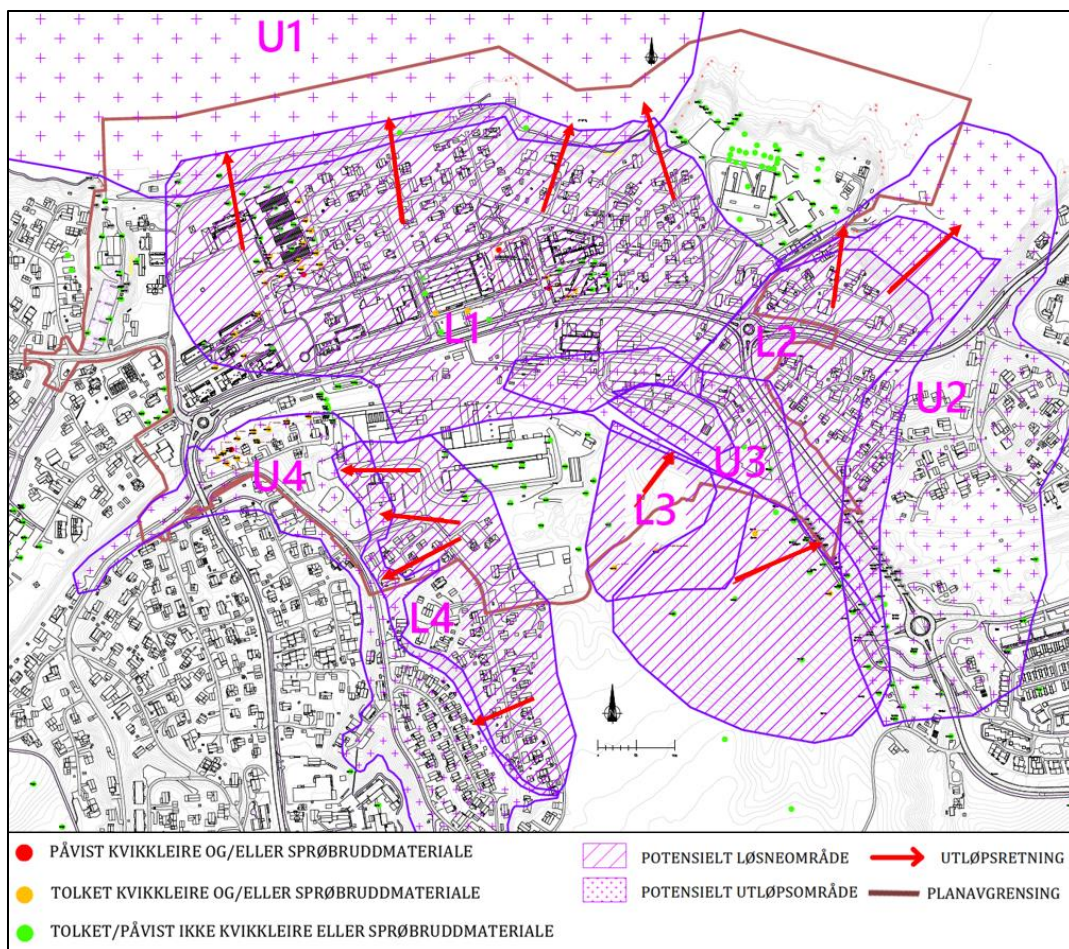
Figur 4.4: Potensielle løsne- og utløpsområder som kan ramme planområdet (utklipp fra tegning V2)

Grunnforholdene i området tilsier at det ikke er potensiale for at det kan utløses et naturlig skred her. Det er ikke påvist eller tolket kvikkleire eller sprøbruddmateriale. I nordre del av det potensielle løsneområdet er det dessuten observert berg i dagen. Det potensielle løsneområdet friskmeldes.

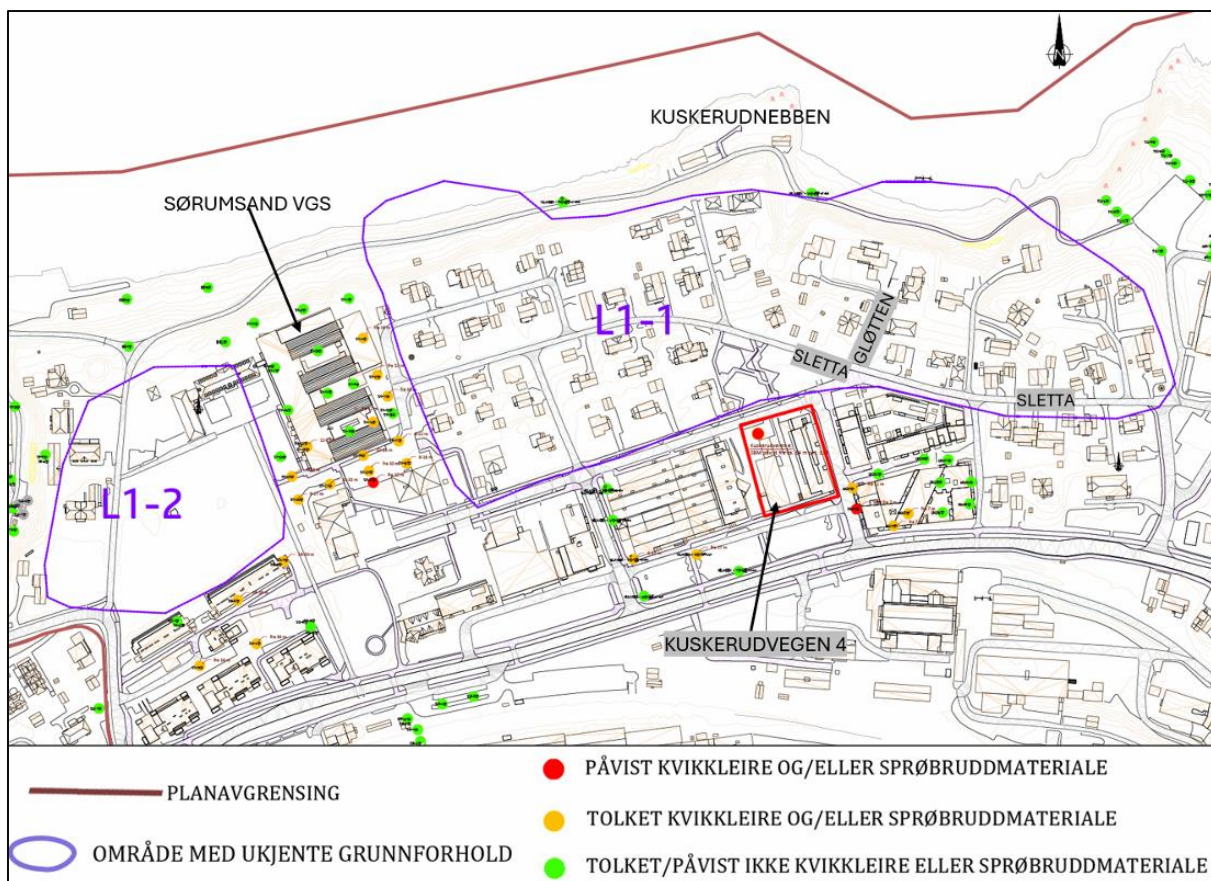
**L1-2** refererer til det markerte området vest for Sørumsand videregående skole og øst for Vestbyveien. Det er ikke indikasjon på kvikkleire eller sprøbruddmateriale vest [11] eller nord [33] for dette området. I sør [12] er det tolket kvikkleire og/eller sprøbruddmateriale fra omtrent dybde 14 m, og i øst [13] fra ca. 8 m dybde.

Det anbefales at det utføres grunnundersøkelser i omtrent 2-3 borpunkter her.

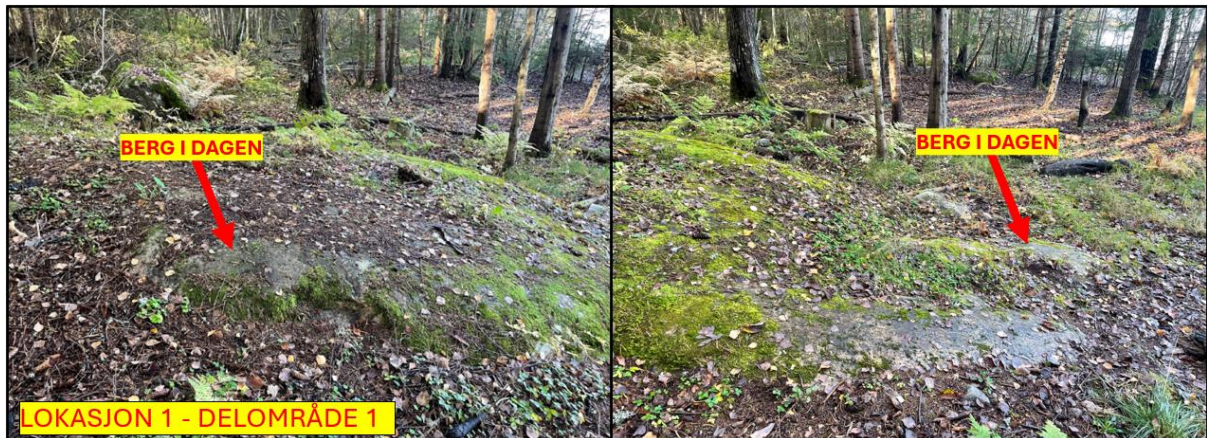
Figur 1.4: Observasjoner fra lokasjon 1, delområde 1 (iht. Figur 1.3)

Det første området som ble befart var ved Bingsfoss ungdomsskole. Her tyder kartdata/flyfoto på at det er berg i dagen langs Glomma (nord for skolen). Dette ble bekreftet i felt, det er berg i dagen langs størsteparten av strandlinja. Øvrige observasjoner var at det er bratt opp mot skolen, og at terrenget nærmest Glomma er relativt flatt. I de deler av strandsonen der det ikke var berg i dagen ser massene ut til å bestå av siltige/sandige masser. Det ble ikke observert erosjon i området.

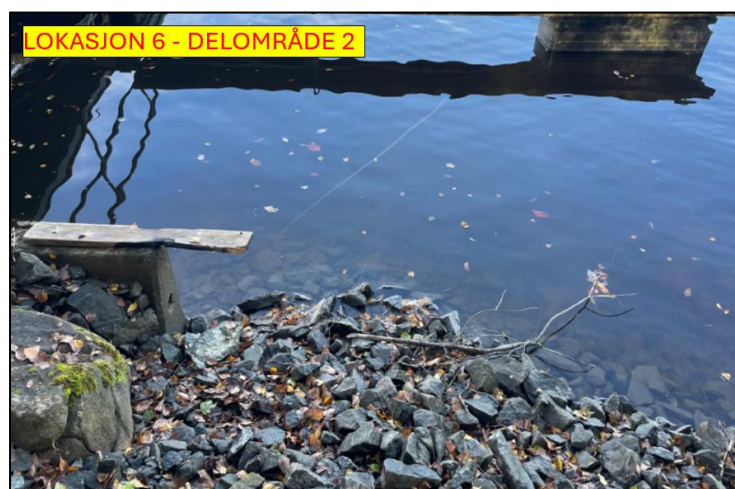
Figur 1.18: Grovere masser mot vest. Lokasjon 6, delområde 2, iht. figur 1.12.

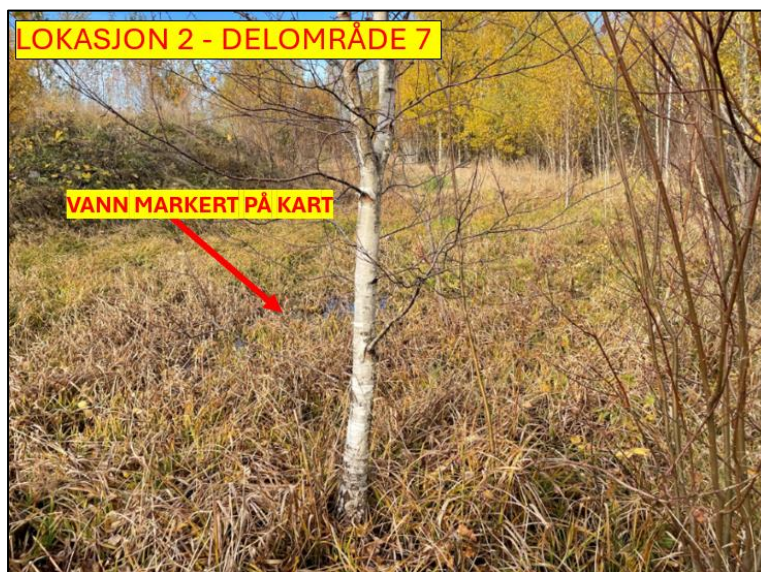
Figur 1.38: Lokasjon 2, delområde 7, iht. figur 1.36.

Vannkilde markert på kart ser ut til å være gjengrodd, men det er vått i området. Se Figur 1.38.

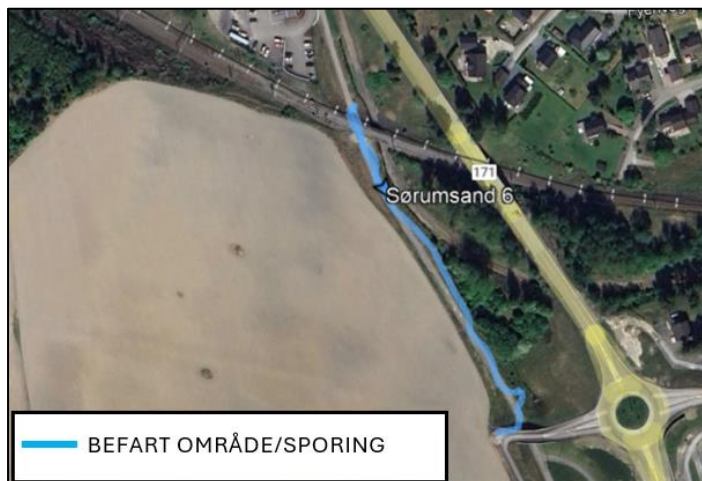
Figur 1.45: Utklipp av Google Earth som viser befart område/sporing for delområde 9.

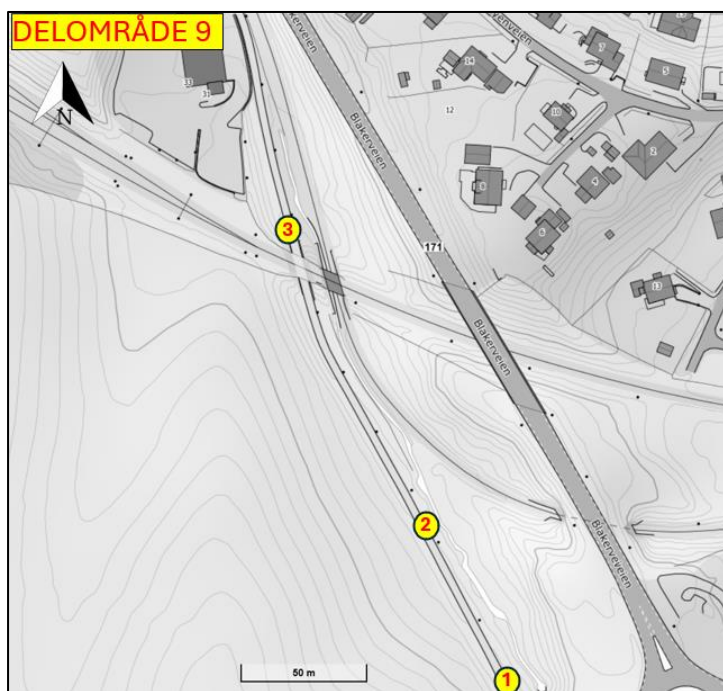
Delområde 9 er bekken på nordøstsiden av Orderudjordet. Figur 1.45 viser sporing/befart område. Figur 1.46 viser plassering av observasjoner (bilder på Figur 1.47-Figur 1.49). Bekken renner mot nord, og kommer ut av rør ved lokasjon 1. Vannføringen var lav, men det var mye vann i bekken (antakelig mer enn normalt siden trær står under vann, se Figur 1.48). Det var generelt mye vegetasjon langs bekken, og det var ikke tegn til erosjon.

Figur 1.46: Kartutklipp med plassering av observasjoner fra delområde 9.

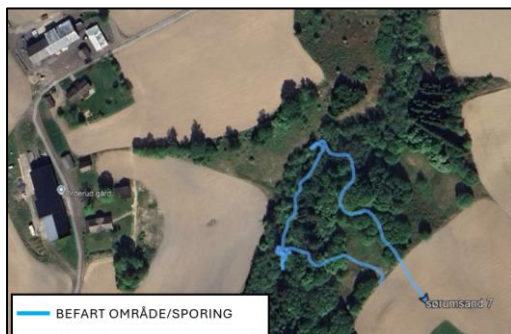
Figur 1.50: Utklipp av Google Earth som viser befart område/sporing for delområde 10.

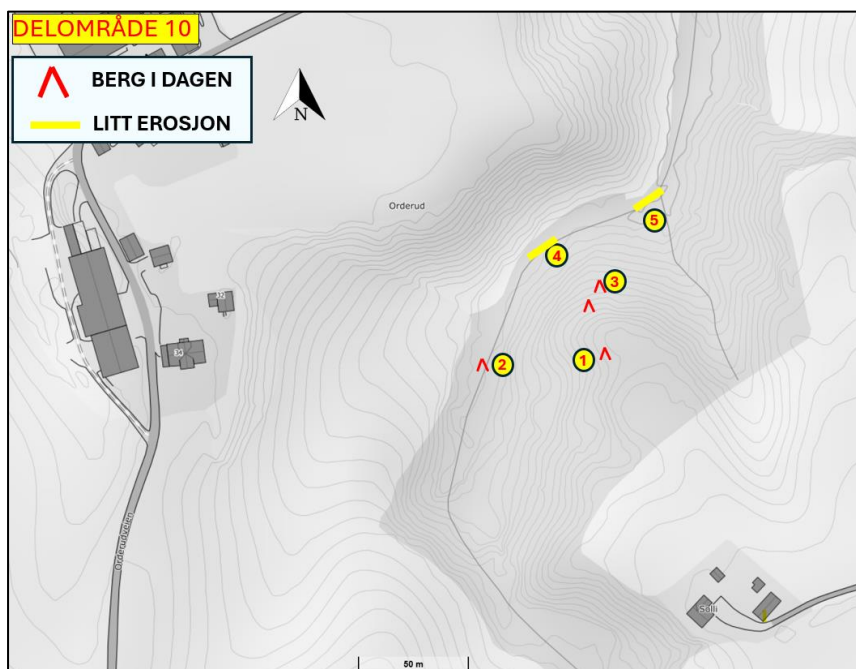
Berg i dagen både sørøst/øst for bekken og i bekken i ett punkt. Se Figur 1.52-Figur 1.54.

Litt erosjon i svingene til bekken, se Figur 1.55 og Figur 1.56.

Figur 1.51: Kartutklipp med plassering av observasjoner fra delområde 10.

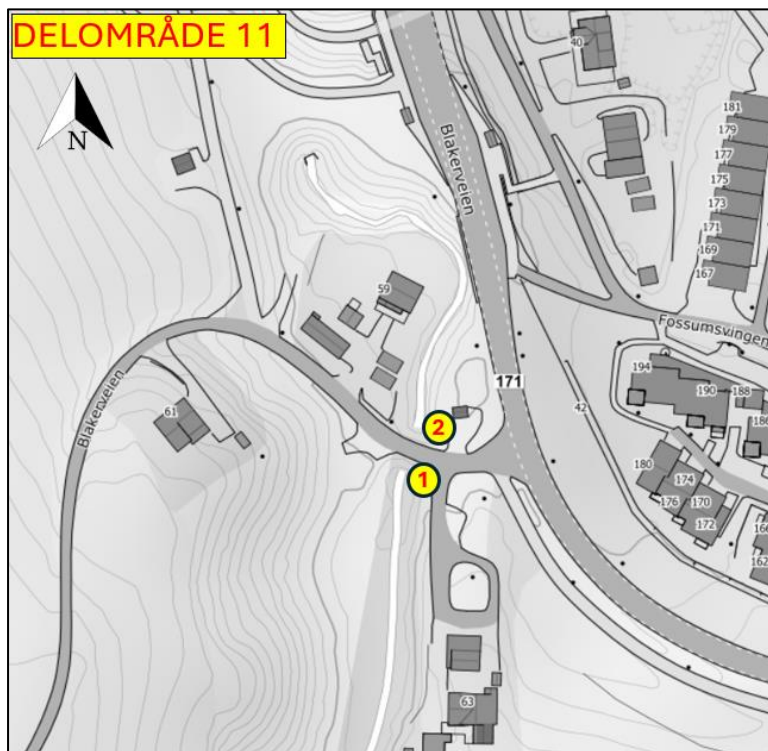
Ettersom ikke hele bekken øst/sørøst for Orderud gård ble befart ble det gjort en stikkontroll i et område nord for delområde 10, ved krysset Blakerveien/Fv.171, se Figur 1.57. Det var ingen særskilte observasjoner her, bekken var lagt i rør under krysset. Figur 1.58 viser bekken sett mot nord (venstre bilde) og mot sør (høyre bilde).

Figur 1.57: Kartutklipp med plassering av observasjoner fra delområde 11.

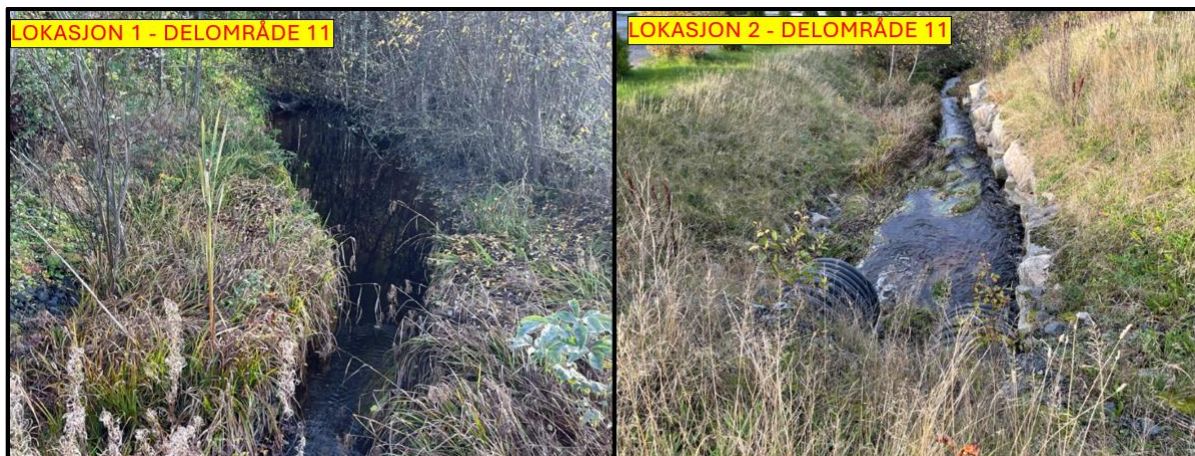
Figur 1.58: Lokasjon 1 og 2, delområde 11, iht. figur 1.57. Venstre bilde er tatt mot nord og høyre bilde er tatt mot sør.

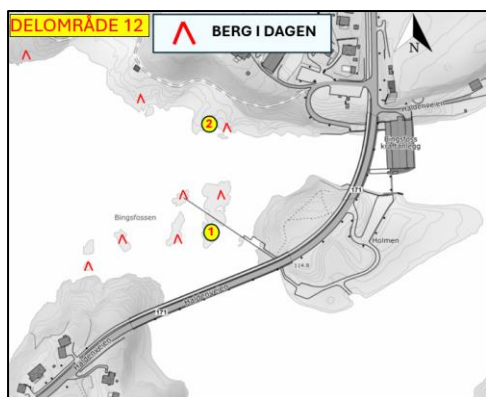
Delområde 12 ble befart fra bil. Kartgrunnlag tyder på at det er berg i dagen ved Bingsfossen og nord for Glomma. Dette ble bekreftet i felt. Figur 1.59 viser plassering av lokasjoner, og Figur 1.60 og Figur 1.61 viser observasjoner fra felt.

Figur 1.59: Kartutklipp med plassering av observasjoner fra delområde 12.

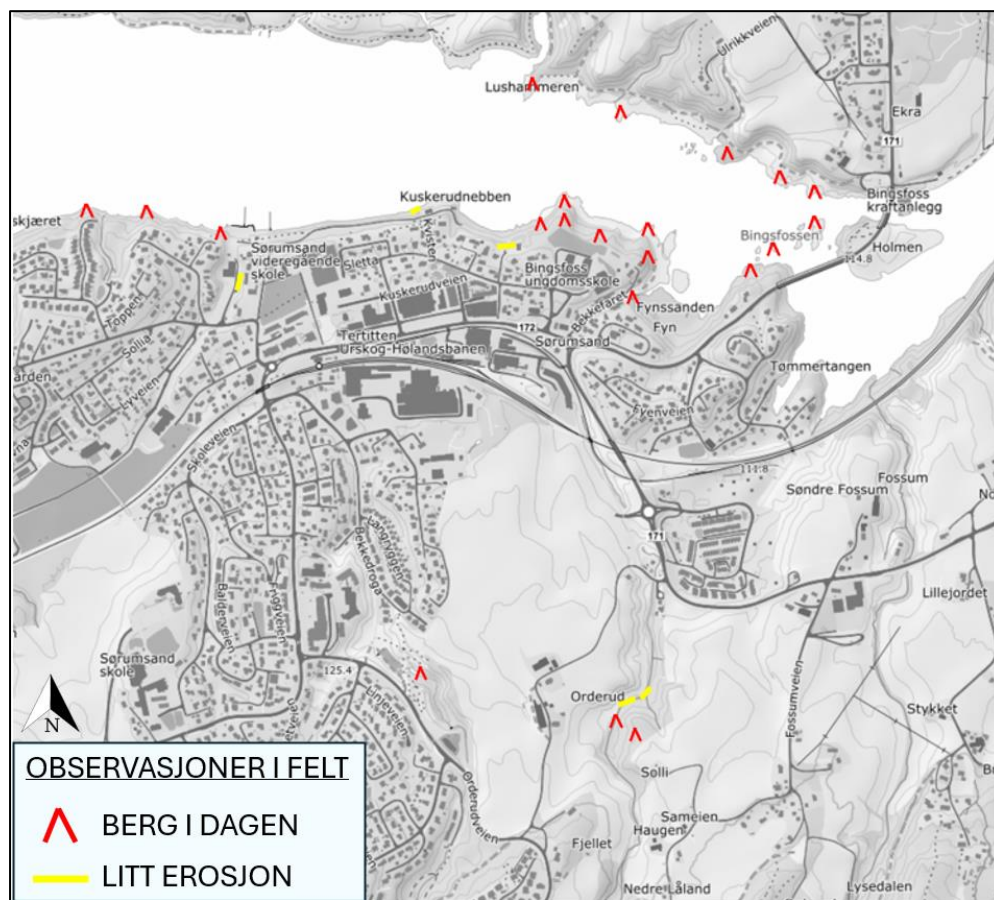
Figur 2.1: Oppsummering av observasjoner fra felt.

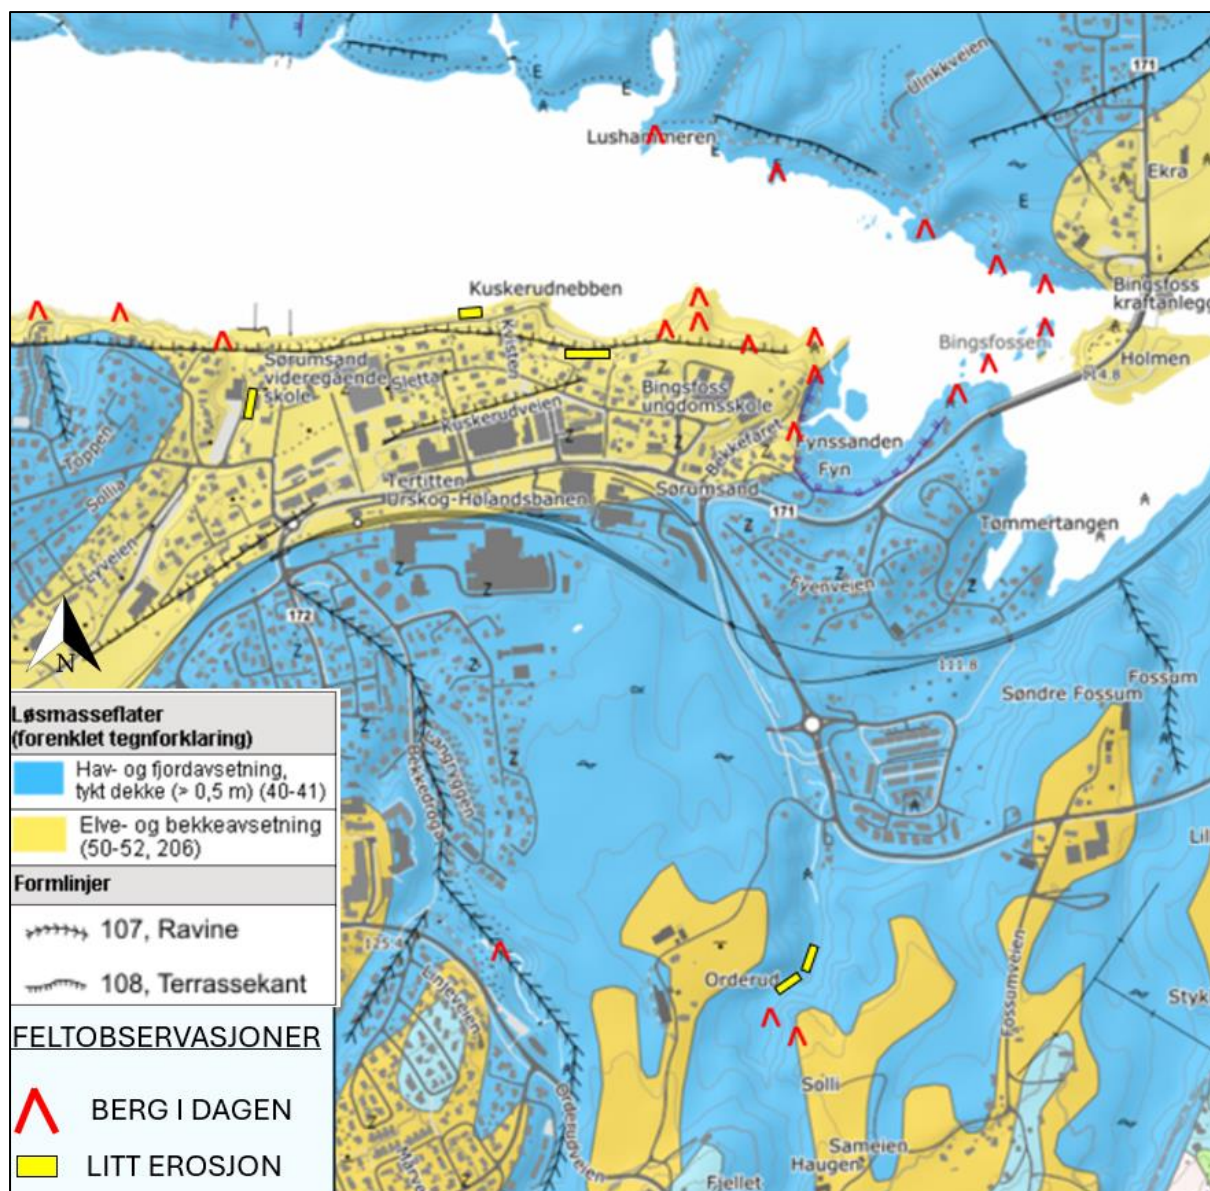
Figur 2.2: Feltobservasjoner sammen med kvartærgeologisk kart fra NGU over området
