Hydrologisk notat

Erosjonsvurdering

Kunde: Prosjektgruppen Lahaug Skytebane AS
Prosjekt: Rådgivning Lahaug skytebane

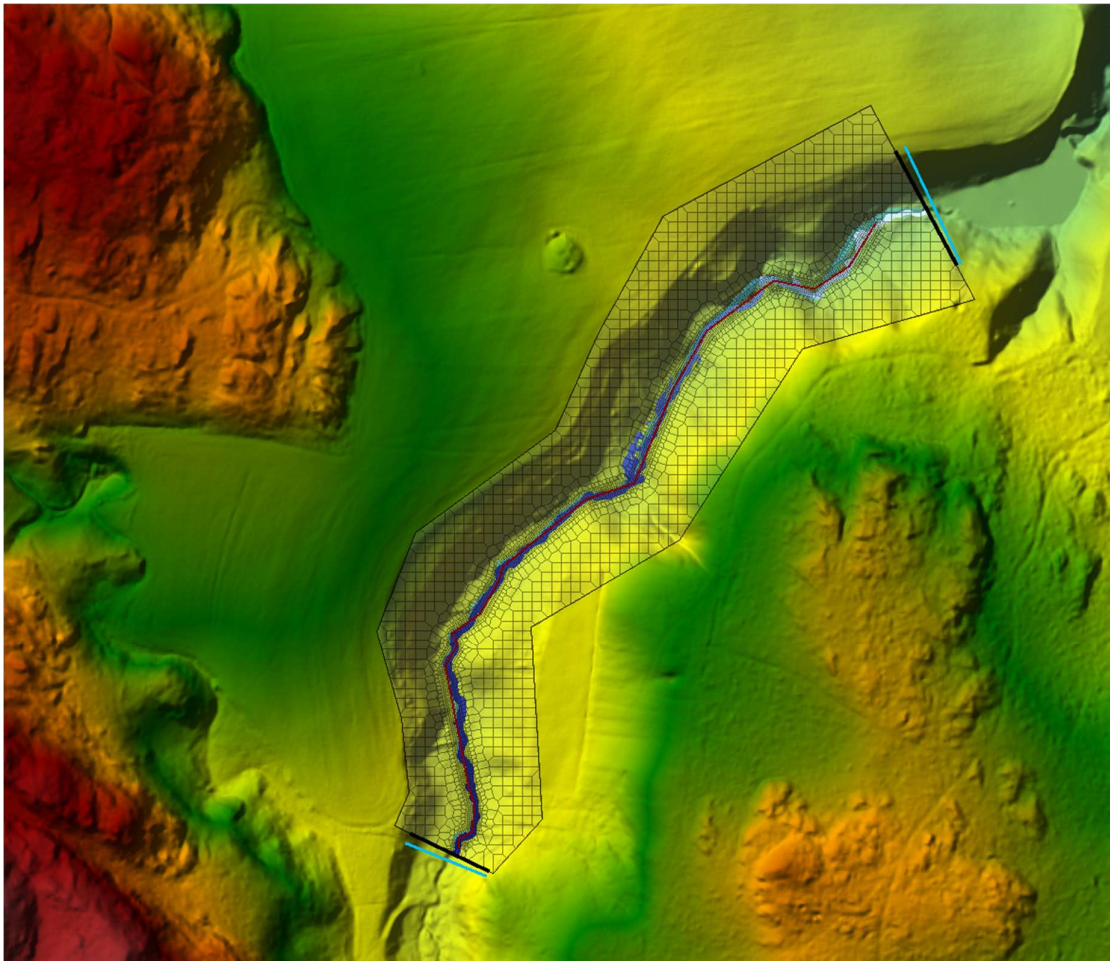
Det har blitt utarbeidet en hydraulisk modell for å vise hastighetsbildet av bekken ved en flomhendelse med 200 års gjentaksintervall og brukes i vurderingsgrunnlaget for erosjonstiltak. Figur 5 viser hydraulisk modell med geometri der oppløsning er 1 m *1 m. Ruhet, mannings tall, er satt til 0.04 i bekkeløp og 0.06 for øvrig terreng som er preget av tett vegetasjon (Chow, 1959).

Figur 5: Hydraulisk modell har blitt etablert for å vise hastighetsbildet ved en flomhendelse med 200 års gjentaksintervall.
