Til: Lillestrøm kommune
v/ Morten Nårstad
Dato: 2021-05-06
Rev.nr. / Rev.dato: 0 /
Dokumentnr.: 20210329-01-TN
Prosjekt: Akuttvurdering Fredheimveien, Skjetten
Prosjektleder: Marius Mathisen Søvik
Utarbeidet av: Marius Mathisen Søvik, Håkon Heyerdahl
Kontrollert av: Øyvind A. Høydal

Akuttbefaring og geoteknisk vurdering

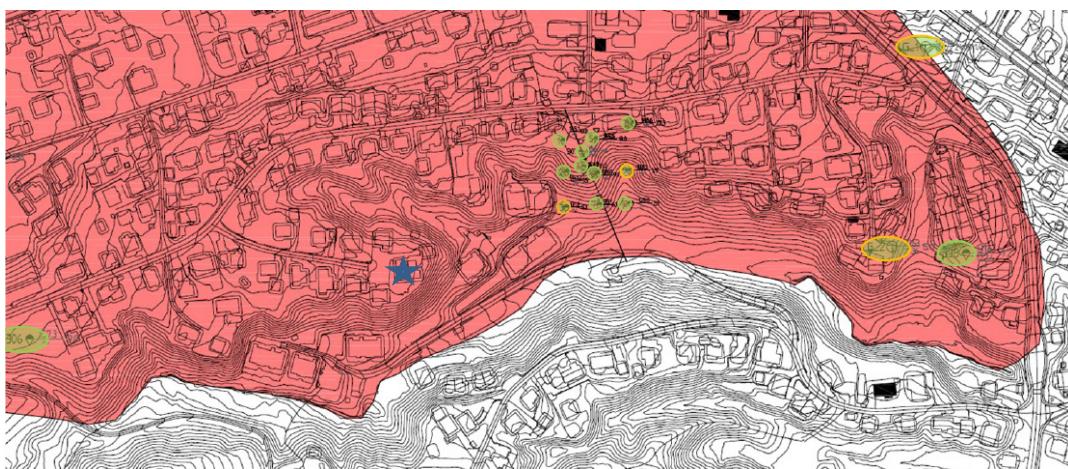
Fredheimveien ligger innenfor kvikkleiresone "343 -Skjetten" med middels faregrad. (først kartlagt i 1995, ref. /2/). Grunnundersøkelser i området omfatter blant annet ref. /3/. Kvikkleiresonen ble utredet av NGI i 2015, ref. /4/. Kvikkleira er generelt tolket til å ligge relativt dypt, under et øvre lag bestående av tørrskorpeleire og siltig (ikke-kvikk) leire, evt. med antropogene masser på toppen (dvs. fyllmasse). I 2015-rapporten poengteres det at kvikkleira som er funnet (i den relativt store sonen) trolig ikke er sammenhengende i hele sonen, og at sonen trolig kan reduseres i utstrekning dersom det gjennomføres flere grunnundersøkelser. En figur fra utredningsrapporten er vist i Figur 2, og viser utførte borer innenfor området med mulig forekomst av kvikkleire.

Figur 2: Utklipp fra Figur C4 i NGI-rapport 20100119-01-TN (ref. /4/). Det rød området viser til den sørøstre delen av kvikkleiresone "343 - Skjetten". De helgrønne punktene indikerer borpunkter som er tolket som ikke-kvikkleire. Punktene i gult viser til mulig kvikkleire (men ikke verifisert med prøver). Beliggenhet av Fredheimveien 13 er vist med blå stjerne.

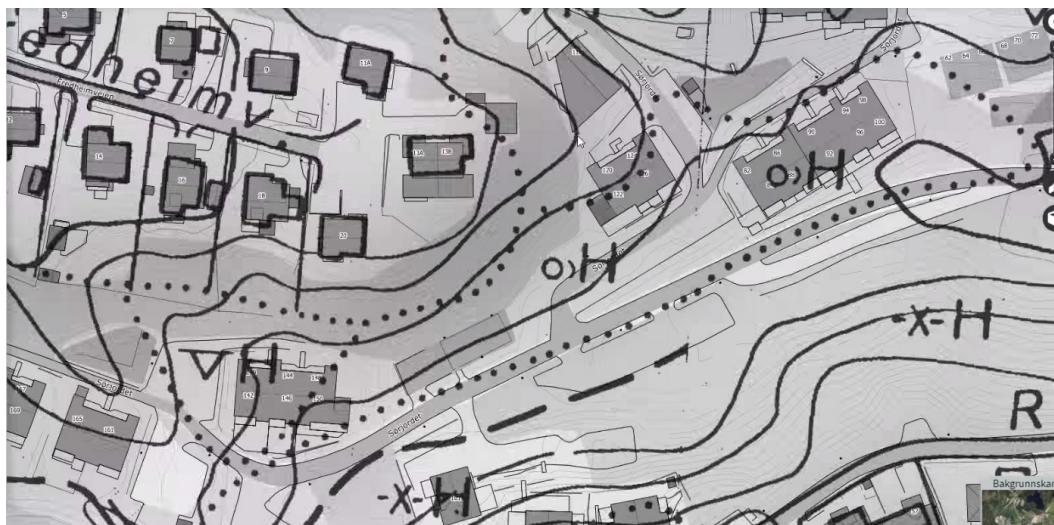
Figur 3 viser at en tidligere terrenghøyde utstikkende mot sør fra hoved-terrenghøyden i øst-vestlig retning er gravd vekk. En beboer som NGI kom i kontakt med 24. april kunne bekrefte det samme. Vedkommende nevnte også at det for mange år siden var et "hull" i bakken helt nederst i skråningen, like vest for dagens ballbinge, der vannstrømninger i jorden vasket vekk alt man kastet ned i *hullet*. Et slikt *hull* tyder på høyt poretrykk i bunnen av skråningen, som gir lav bæreevne, grunnet oppadrettet grunnvannsstrømning.

Ved etablering av adressene Sørjordet 118 og Sørjordet 120/122/124/126 har det opprinnelige terrenget blitt avgravd i foten for å få plass til eiendommene, hvilket fremgår tydelig fra de heltrukne konturene i Figur 3.

Figur 3: Utklipp fra NIBIO (www.nibio.no) som viser tidligere terrenget i området med heltrukne sorte linjer.

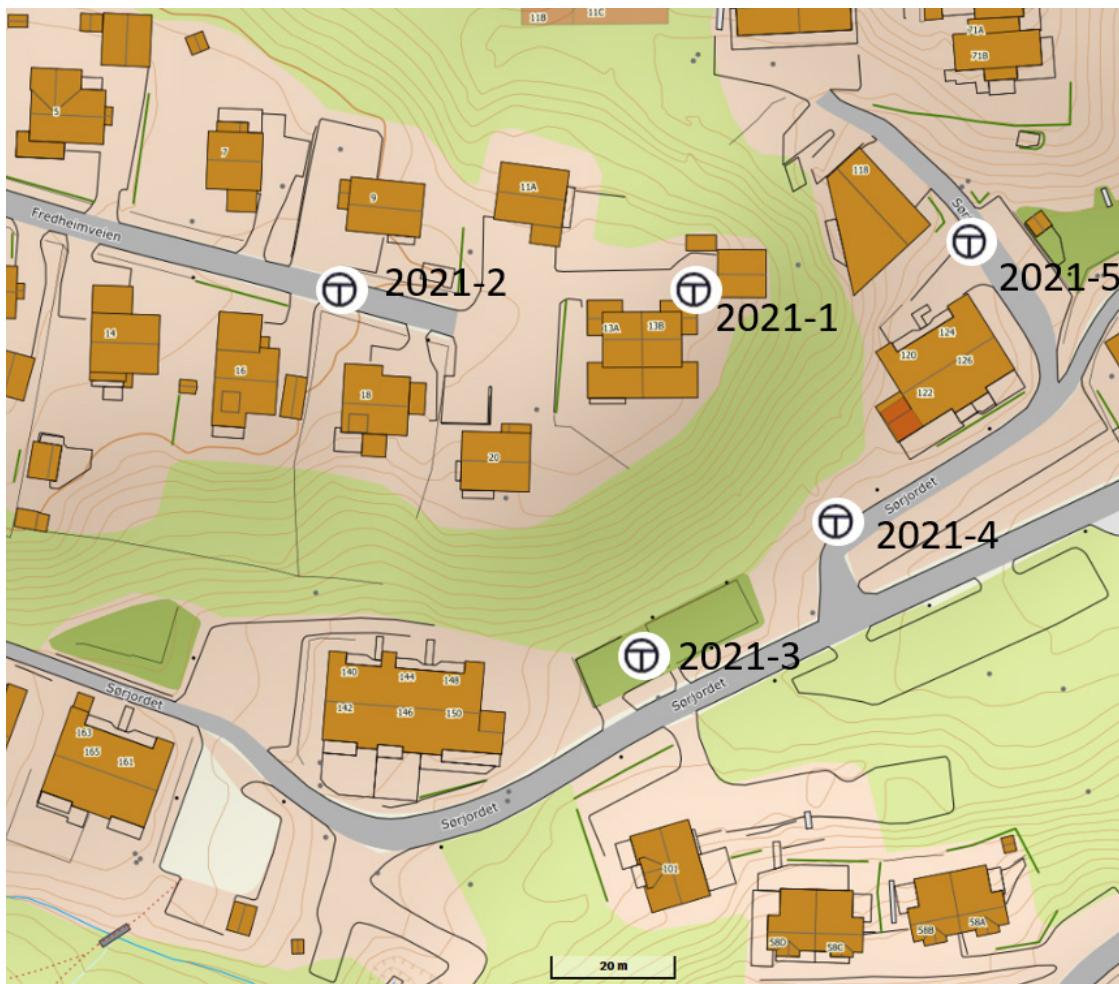
Borpunkter fra feltundersøkelsene er vist på Figur 4. Grunnundersøkelsene indikerer et topplag av fyllmasser av varierende mektighet, hvilket underbygges av både NGUs løsmassekart, historiske kart og flybilder, samt av hva beboere NGI har vært i kontakt med kunne fortelle om historikken til området. Under fyllmassene, er det generelt fast leire med et visst innslag av silt/sand. Laboratorieundersøkelser av leira viser at naturlig grunn består av siltig leire som ikke er kvikk¹ eller sprø².

Figur 4: Grunnundersøkeler er utført i disse fem punktene i april 2021. Se også tegning 10.

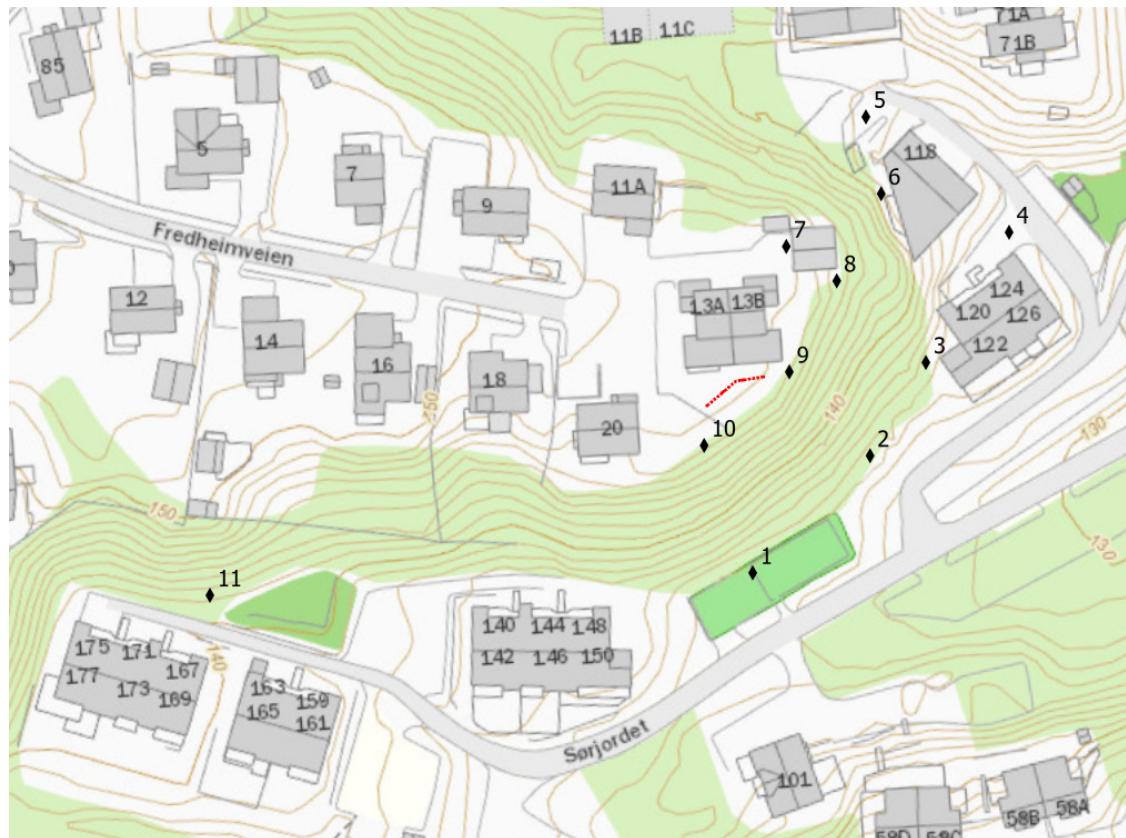
A1 Observasjoner fra befaring

Under følger bilder med tilhørende observasjoner gjort ved befaring den 23. april 2021. Plassering av punkter er vist nedenfor. Omrentlig utbredelse av nedsynkning av plenen ved Fredheimveien 13AB er vist med rødstiplet linje.

Det ble på akuttbefaring foreslått å sette opp en linje med stikk ("treppinner") på tvers av linjen som avgrenser det nedsunkne partiet av plenen. Minst tre stikk på rett linje må i så fall benyttes, gjerne i to rekker. Observasjon av forflytning av disse over tid kan fortelle om det foregår en horizontal bevegelse, eller om deformasjonen kun er vertikal. For oppfølging over lang tid er andre målemetoder trolig bedre.
