# ► **Blakerveien Sørumsand**

Risiko- og sårbarhetsanalyse

Oppdragsnr.: **5209566** Dokumentnr.: **ROS-02** Versjon: **J07** Dato: **2025-09-16**

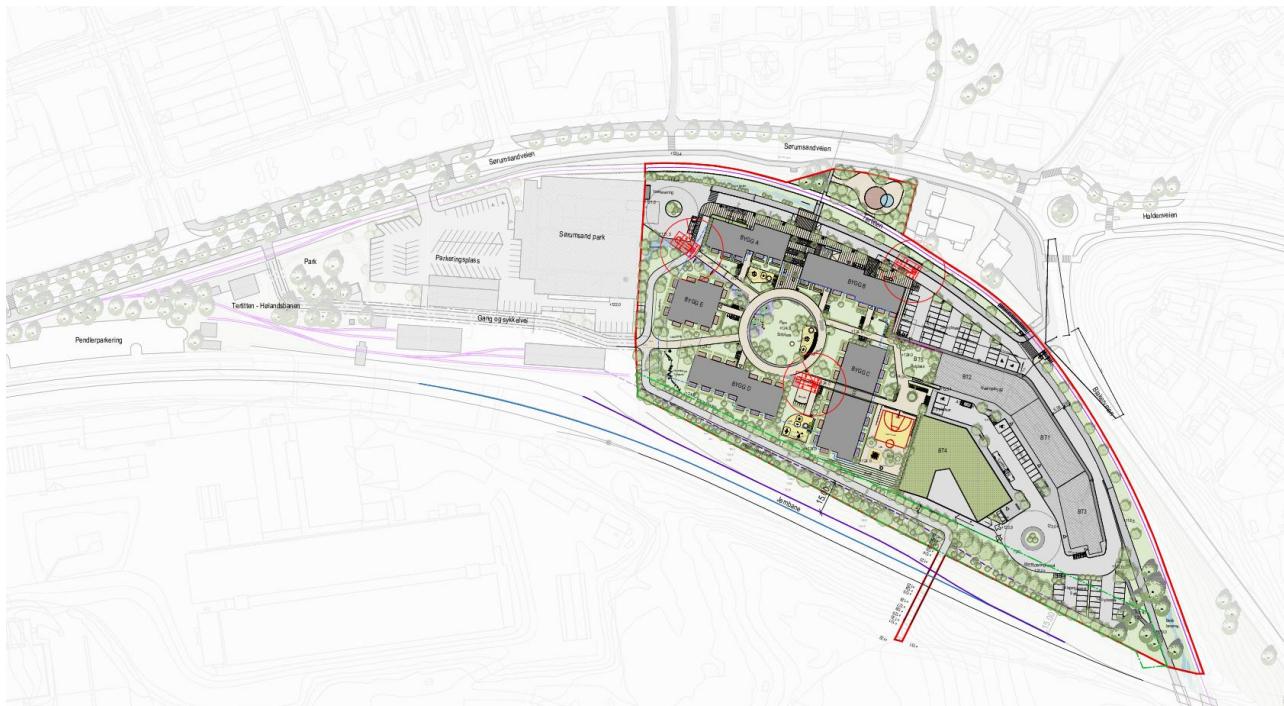
Figur 1 - Planområdets avgrensning angitt med rød strek, ref. 1.5.9.

Planområdet er lokalisert mellom Kongsvingerbanen og museumsjernbanen Tertittenbanen. Sørumsandveien ligger nord for planområdet og Blakerveien avgrenser planområdet mot øst. Mot vest avgrenses planområdet mot jernbanestasjonen.
