**Blakerveien 3 og 9 – Lillestrøm kommune**

Geoteknisk vurdering – arealplanlegging/regulering av området

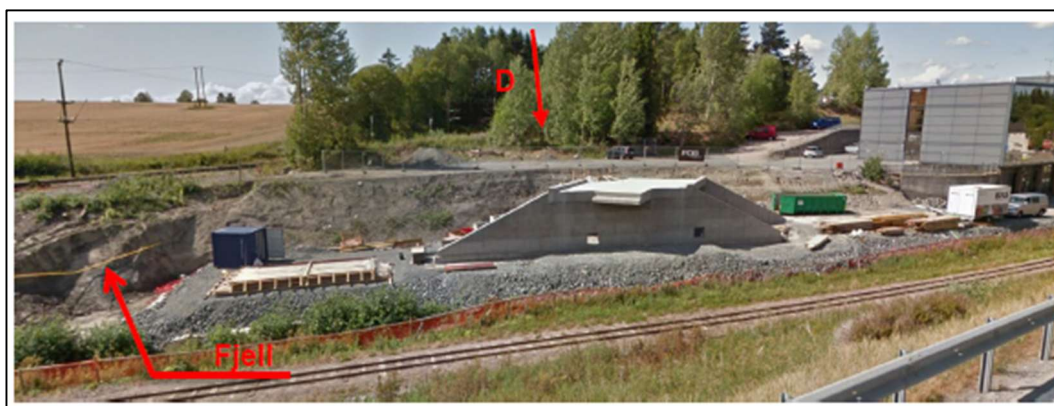
Bilde 3.4      Bilde tatt i nærheten av plassering av borpunkt C, stedlige løsmasser av sand og silt samt fjell til venstre på bilden. Grunnvann er ikke synlig.

Tiltaksområdet er presentert på oversiktskartet på bilde 3.1, og basert på borpunktene varierer terrenghøyden fra kote ca. 121-123,5 moh. Bilde 3.2–3.5 er bilder fra Google Street View, som viser tiltaksområdet fra forskjellige himmelretninger. På bilde 3.4 vises ca. 3 m dyp skjæring fra grøftarbeid i tiltaksområdet (august 2018), stedlige løsmasser ser ut som fast sand/silt og fjell vises i gropen på relativt liten dybde under terreng (til venstre på bildet). Grunnvannet er ikke synlig.

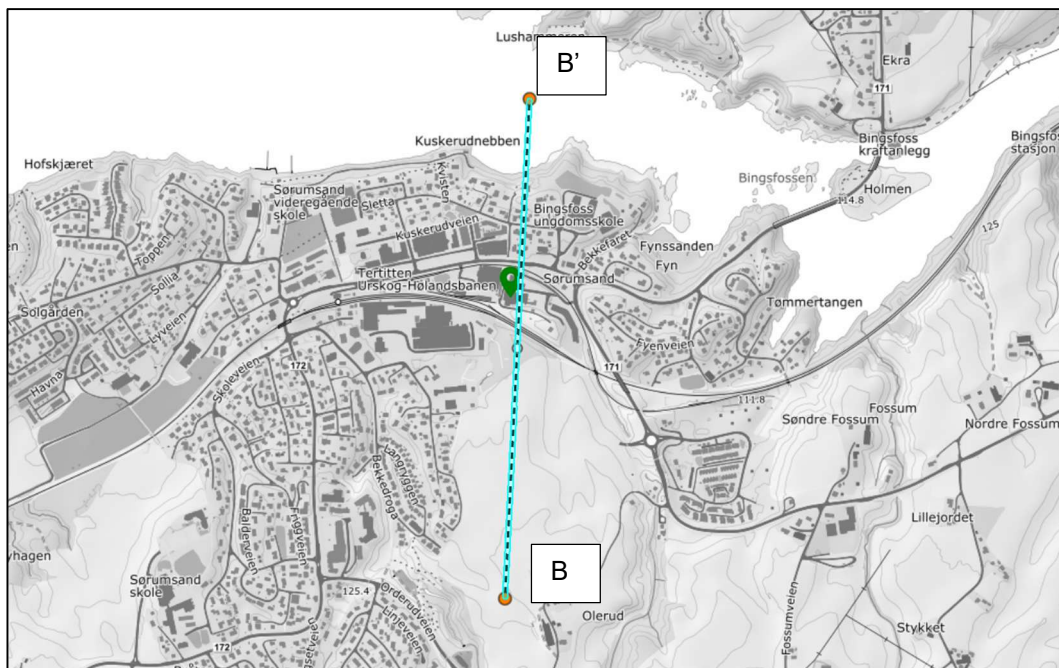
Bilde 4.4 Terrenganalyse av tiltaksområdet med snitt sør-nord. Kilde: <https://hoydedata.no/LaserInnsyn2/>

Mot sør, ligger tiltaksområdet ved foten av en skråning (se bilde 4.4 - 4.6) med en helning på ca. 1:2,5 og høydeforskjell på ca. 8 m. Bak skråningen er terrenget nesten flatt (jevn hellende bak platået) med helning på 1:50 og høydeforskjell på ca. 11,5 over ca. 530 m avstand
