GEOTEKNISK RAPPORT

Bråtedalen, Skjetten
Områdestabilitetsvurdering

Prosjekt: Bråtedalen, Skjetten, Geoteknisk bistand

Dokumentnummer: RIG-R07

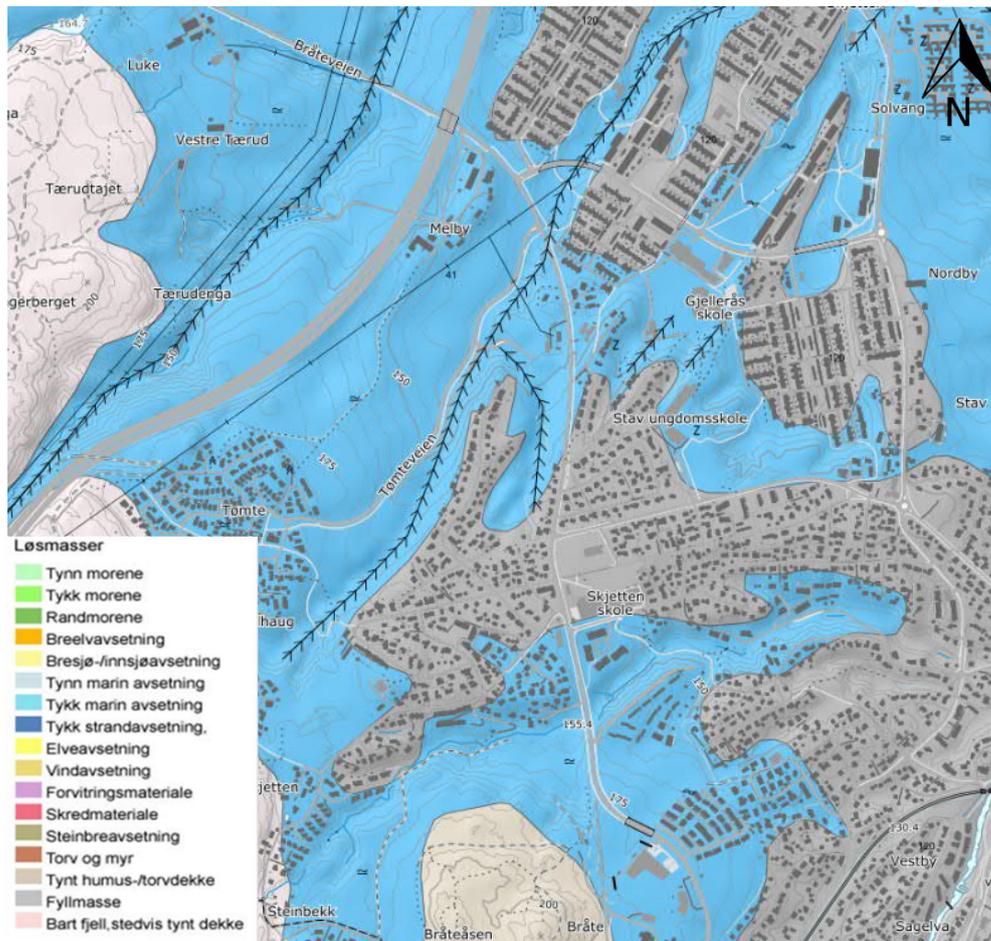
Figur 2 Kvartærgeologisk kart over området [4].

Kvartærgeologisk kart over området [4], se Figur 2, indikerer at løsmassene i Bråtedalen (før oppfylling) består av hav- og fjordavsetning (blå farge). Dette er finkornige, marine avsetninger med mektighet fra 0,5 m til flere ti-talls meter.

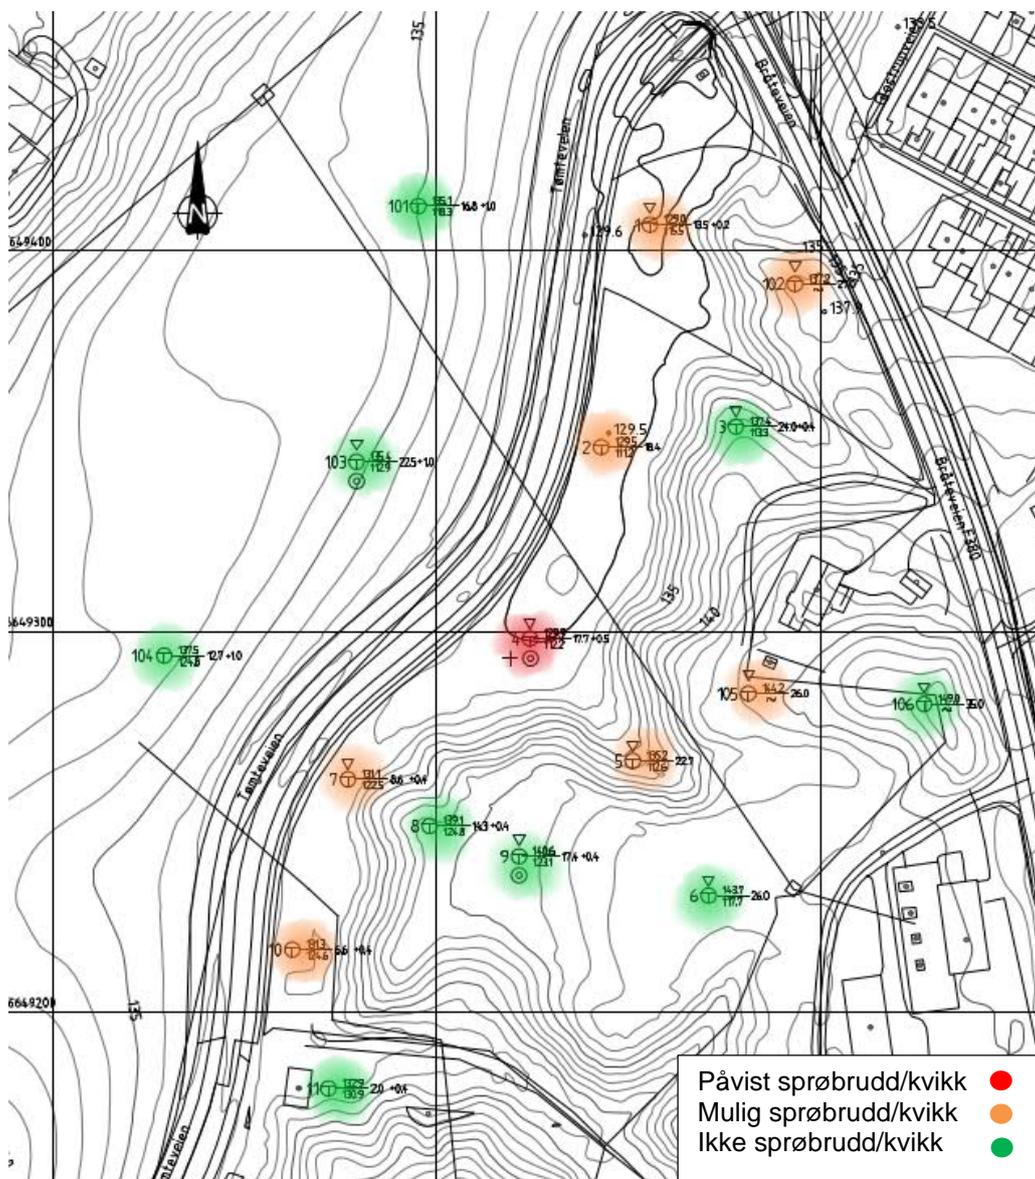
Grunnundersøkelsene utført av Sweco er foretatt i 2 omganger. Boringene er presentert i en felles borplan. Et utklipp av borplanen er vist i Figur 3.

Figur 3 Utsnitt av borplan (Sweco) markert med påviste og mulige sprøbrudd- og kvikkleirepunkter.

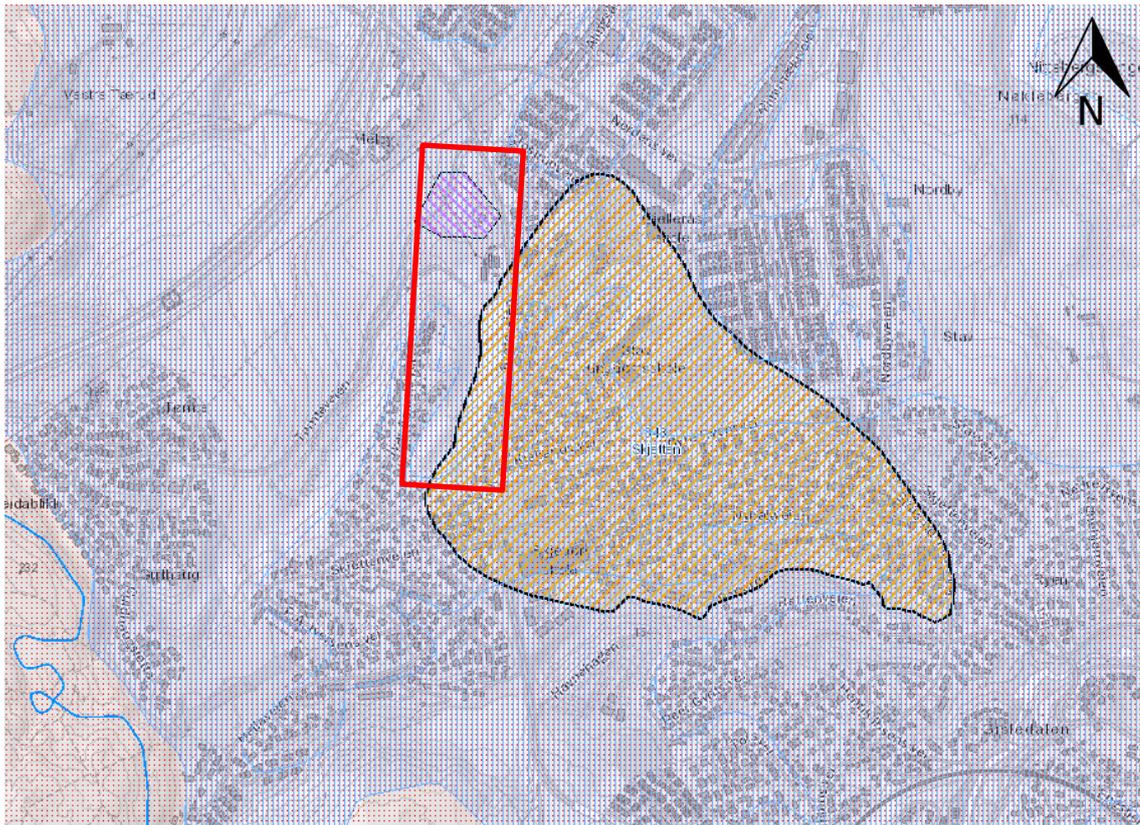
I henhold til NVE-Atlas faresonekart [7] er det registrert 2 kvikkleiresoner i dette området vist i Figur 4. Den nærmeste er sone nr. 343, Skjetten med middels faregrad og konsekvens meget alvorlig. Det er også registrert kvikkleirepunkter fra Statens Vegvesen nord på området.

Figur 4 Registrerte faresoner for kvikkleireskred [7].

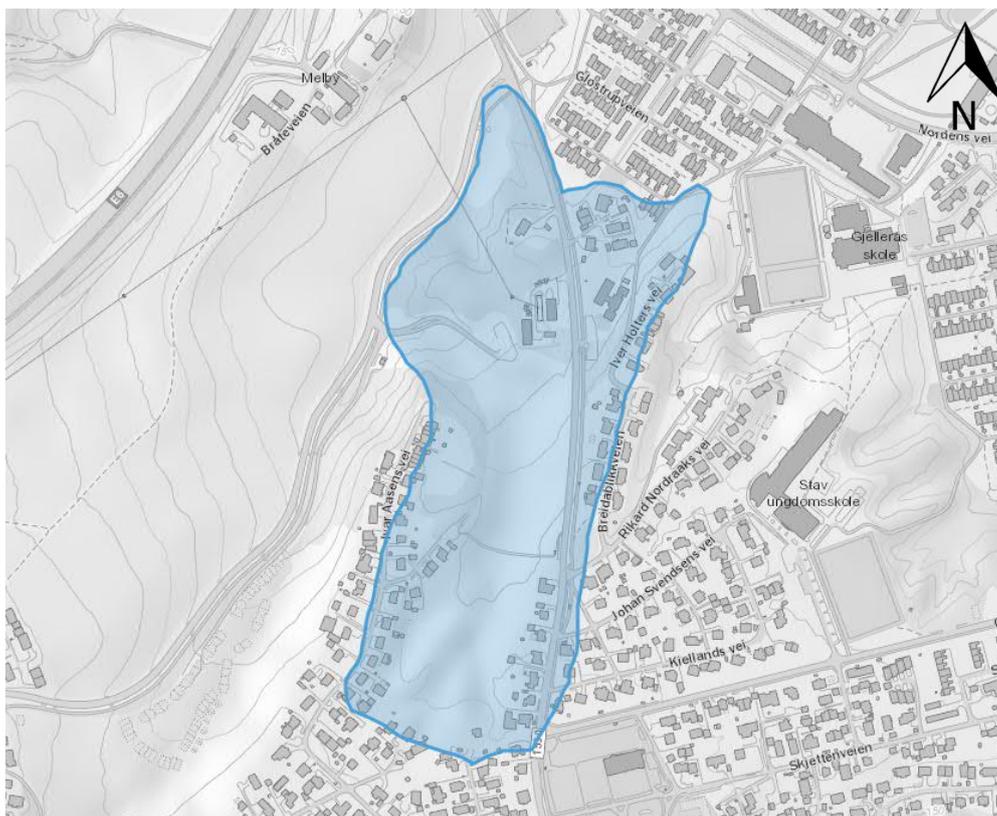
Området med terreng som kan være utsatt for områdeskred er grovt avgrenset ved å se på et jevnt hellende terreng brattere enn 1:20 x skråningshøyde bakover fra Tømteveien der skråningene begynner. De samme forutsetningene er benyttet for ravinen på nordsiden. Området er presentert i Figur 6.

Figur 6 Området som tilsier mulig fare for områdeskred med bakgrunn i topografien og krav om $20 \times H$ eller 1:20. Utklipp er hentet fra NVE Atlas [7].

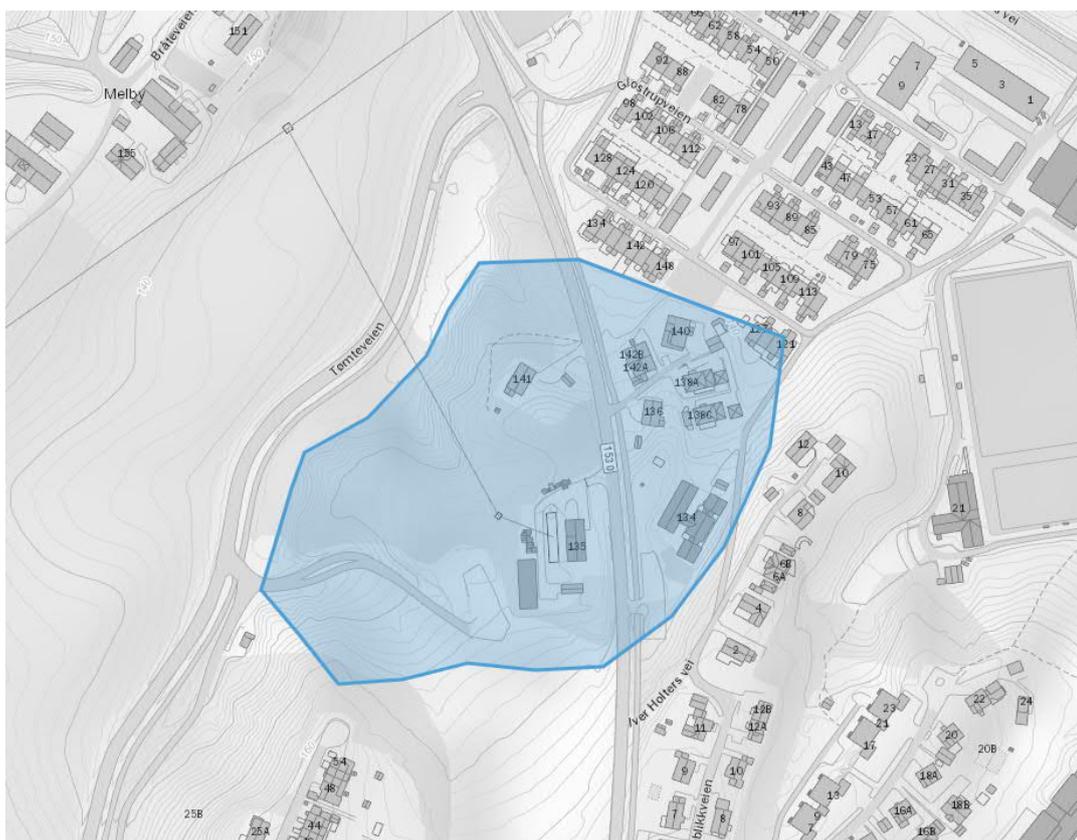
Mulig løsneområde er avgrenset med en 1:15 linje trukket fra foten av skråningene med skråningshøyde over 5 m langs Tømteveien. Mulig løsneområde er skissert med blå farge i Figur 7.

Figur 7 Mulig løsneområde skissert inn med blå farge. Det er tatt utgangspunkt i skråningene ned mot Tømteveien. Utklipp er hentet fra NVE Atlas [7].

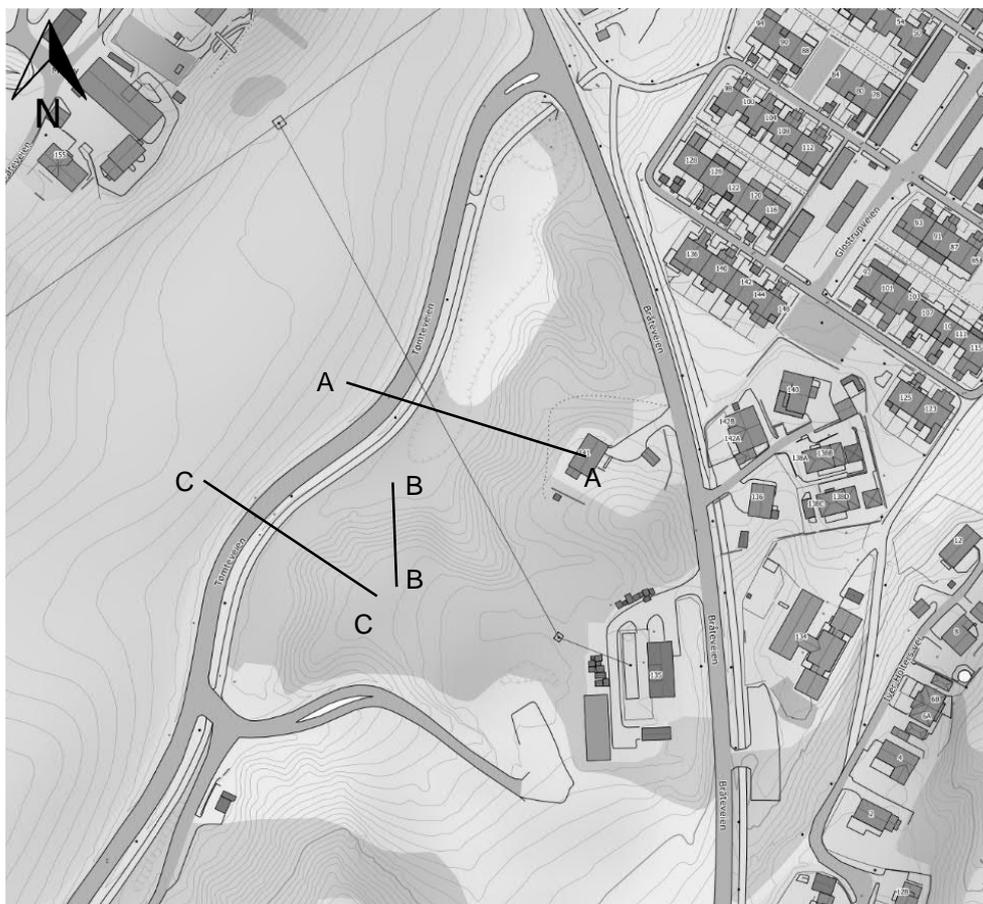
På bakgrunn av kvikkleire-/sprøbruddsforekomster er det valgt tre ulike snitt mot det planlagte boligfeltet. Snitt A-A er valgt ut ifra skråningshelning og høydeforskjell. Dette snittet er ansett som det mest kritiske området med tanke på skadepotensiale. Det er også valgt et snitt B-B som går ned i ravinen nær en prøveserie hvor det ble påvist kvikkleire for å avgrense mulig løsneområde. Dette gjøres for å verifisere at ikke skråningene påvirker boligfeltet om et eventuelt skred skulle inntreffe her. Det ble også valgt et snitt C-C sør i området der skråningen ligger nærmest Tømteveien. Snittene er også valgt for å vurdere mulig skredmekanisme og er vist i Figur 8 og i vedlegg 1.

Figur 8 Omtrentlig plassering av utvalgte beregningsnitt A-A, B-B og C-C.

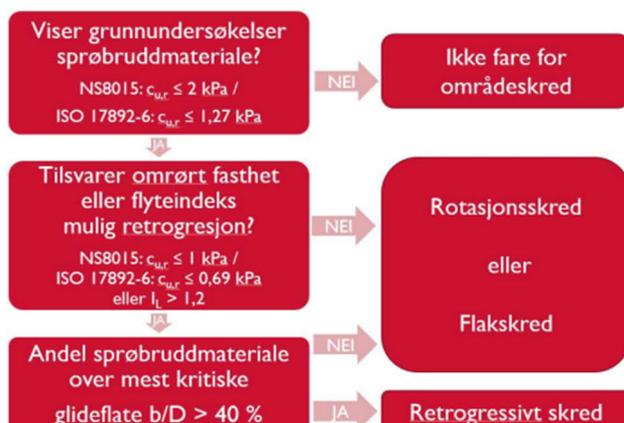
Vurdering av skredmekanisme er gjort etter metode presentert i flytskjema i Veileder nr. 1/2019, se Figur 9.

Figur 9 Flytskjema for utredning av aktuell skredmekanisme [1].

Metoden vurderer muligheten for et rotasjonsskred, flakskred eller retrogressivt skred for den aktuelle kvikkleireforekomsten.

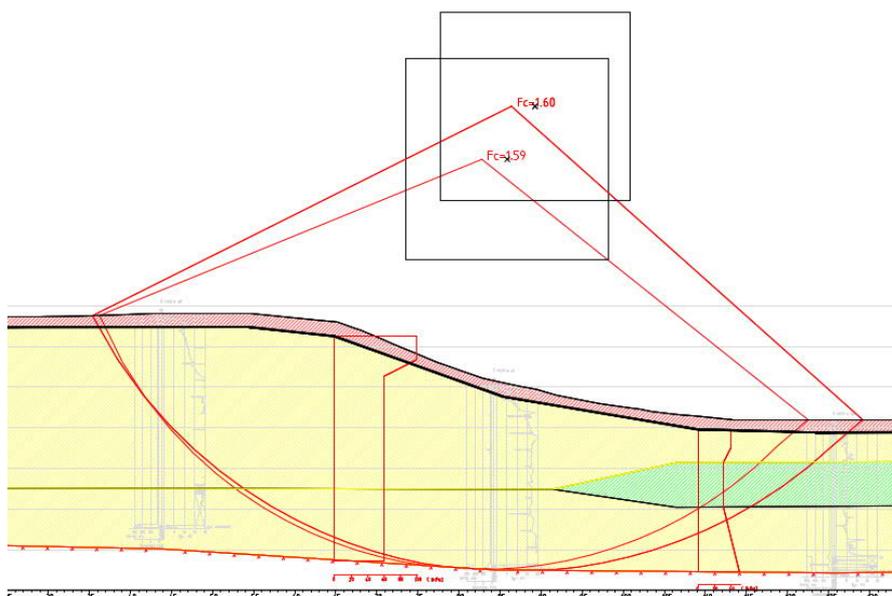
$$b/D = b/H1 = 5,4/28,2 = 19,1 \% < 40 \%$$

Ettersom andel sprøbruddmateriale over mest kritiske glideflate er under 40 %, vurderes den aktuelle skredmekanismen til å være rotasjonsskred eller flakskred. Lengden til et rotasjonsskreds løseområde bestemmes konservativt til 5 x skråningshøyden fra skråningsfoten, som i dette tilfellet blir ca. 65 m.

Figur 10 Utklipp av stabilitetsanalyse i snitt B-B.

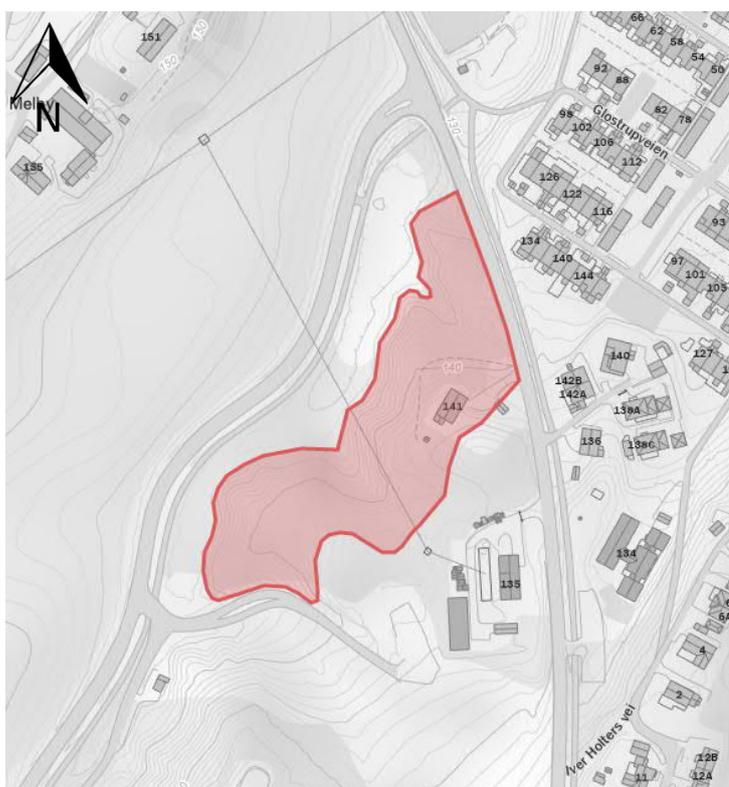
Løsneområdet for skråningen på østsiden av Tømteveien er skissert opp etter kriteriet i kvikkleireveilederen, hvor rotasjonsskredets utbredelse er satt til 5 x skråningshøyde. Det ble trukket en linje langs skråningsfoten. Løsneområdets slutt i øst ble trukket 65 m fra skråningsfoten. Det er valgt å avslutte/begrense løsneområdet inn mot Bråteveien da skredet trolig vil stoppe her i den oppfylte veifyllingen.

Figur 11 Potensielt løsneområde tegnet opp med rød farge basert på 5 x skråningshøyde fra skråningsfot.

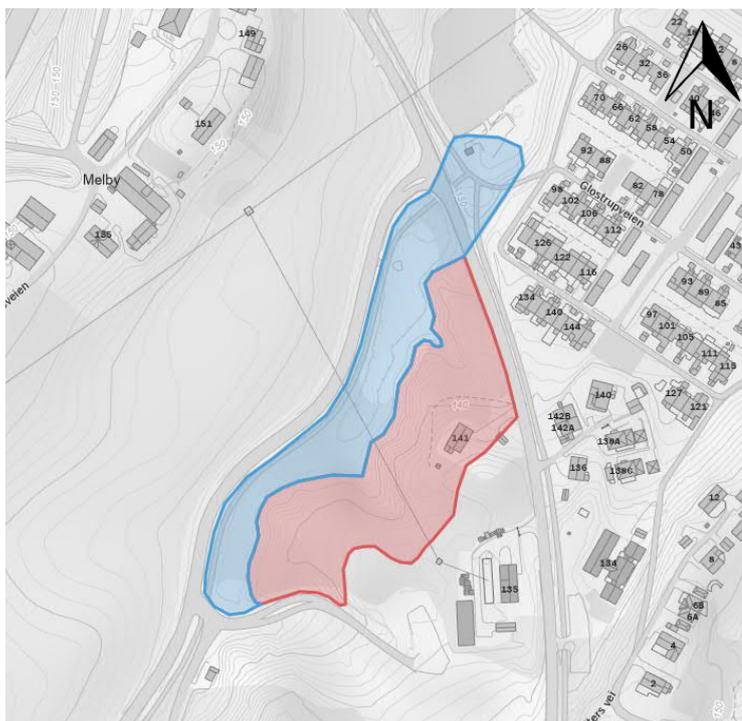
Ettersom terrenget på nedsiden av skråningen er flatt før det stiger igjen på andre siden av Tømteveien, antas det at et eventuelt skred stopper opp i nærheten av veien før det beveger seg videre mot nord. Lengst nord i området er det en gangvei som går i kulvert under Bråteveien. Det er naturlig at skredmassene vil bevege seg gjennom kulverten og ut på andre siden før det stopper opp. Det potensielle utløpsområdet er vist i Figur 12 med blå farge sammen med løsneområdet i rød farge.

Figur 12 Løsneområde markert i rødt og antatt utløpsområde markert med blått.

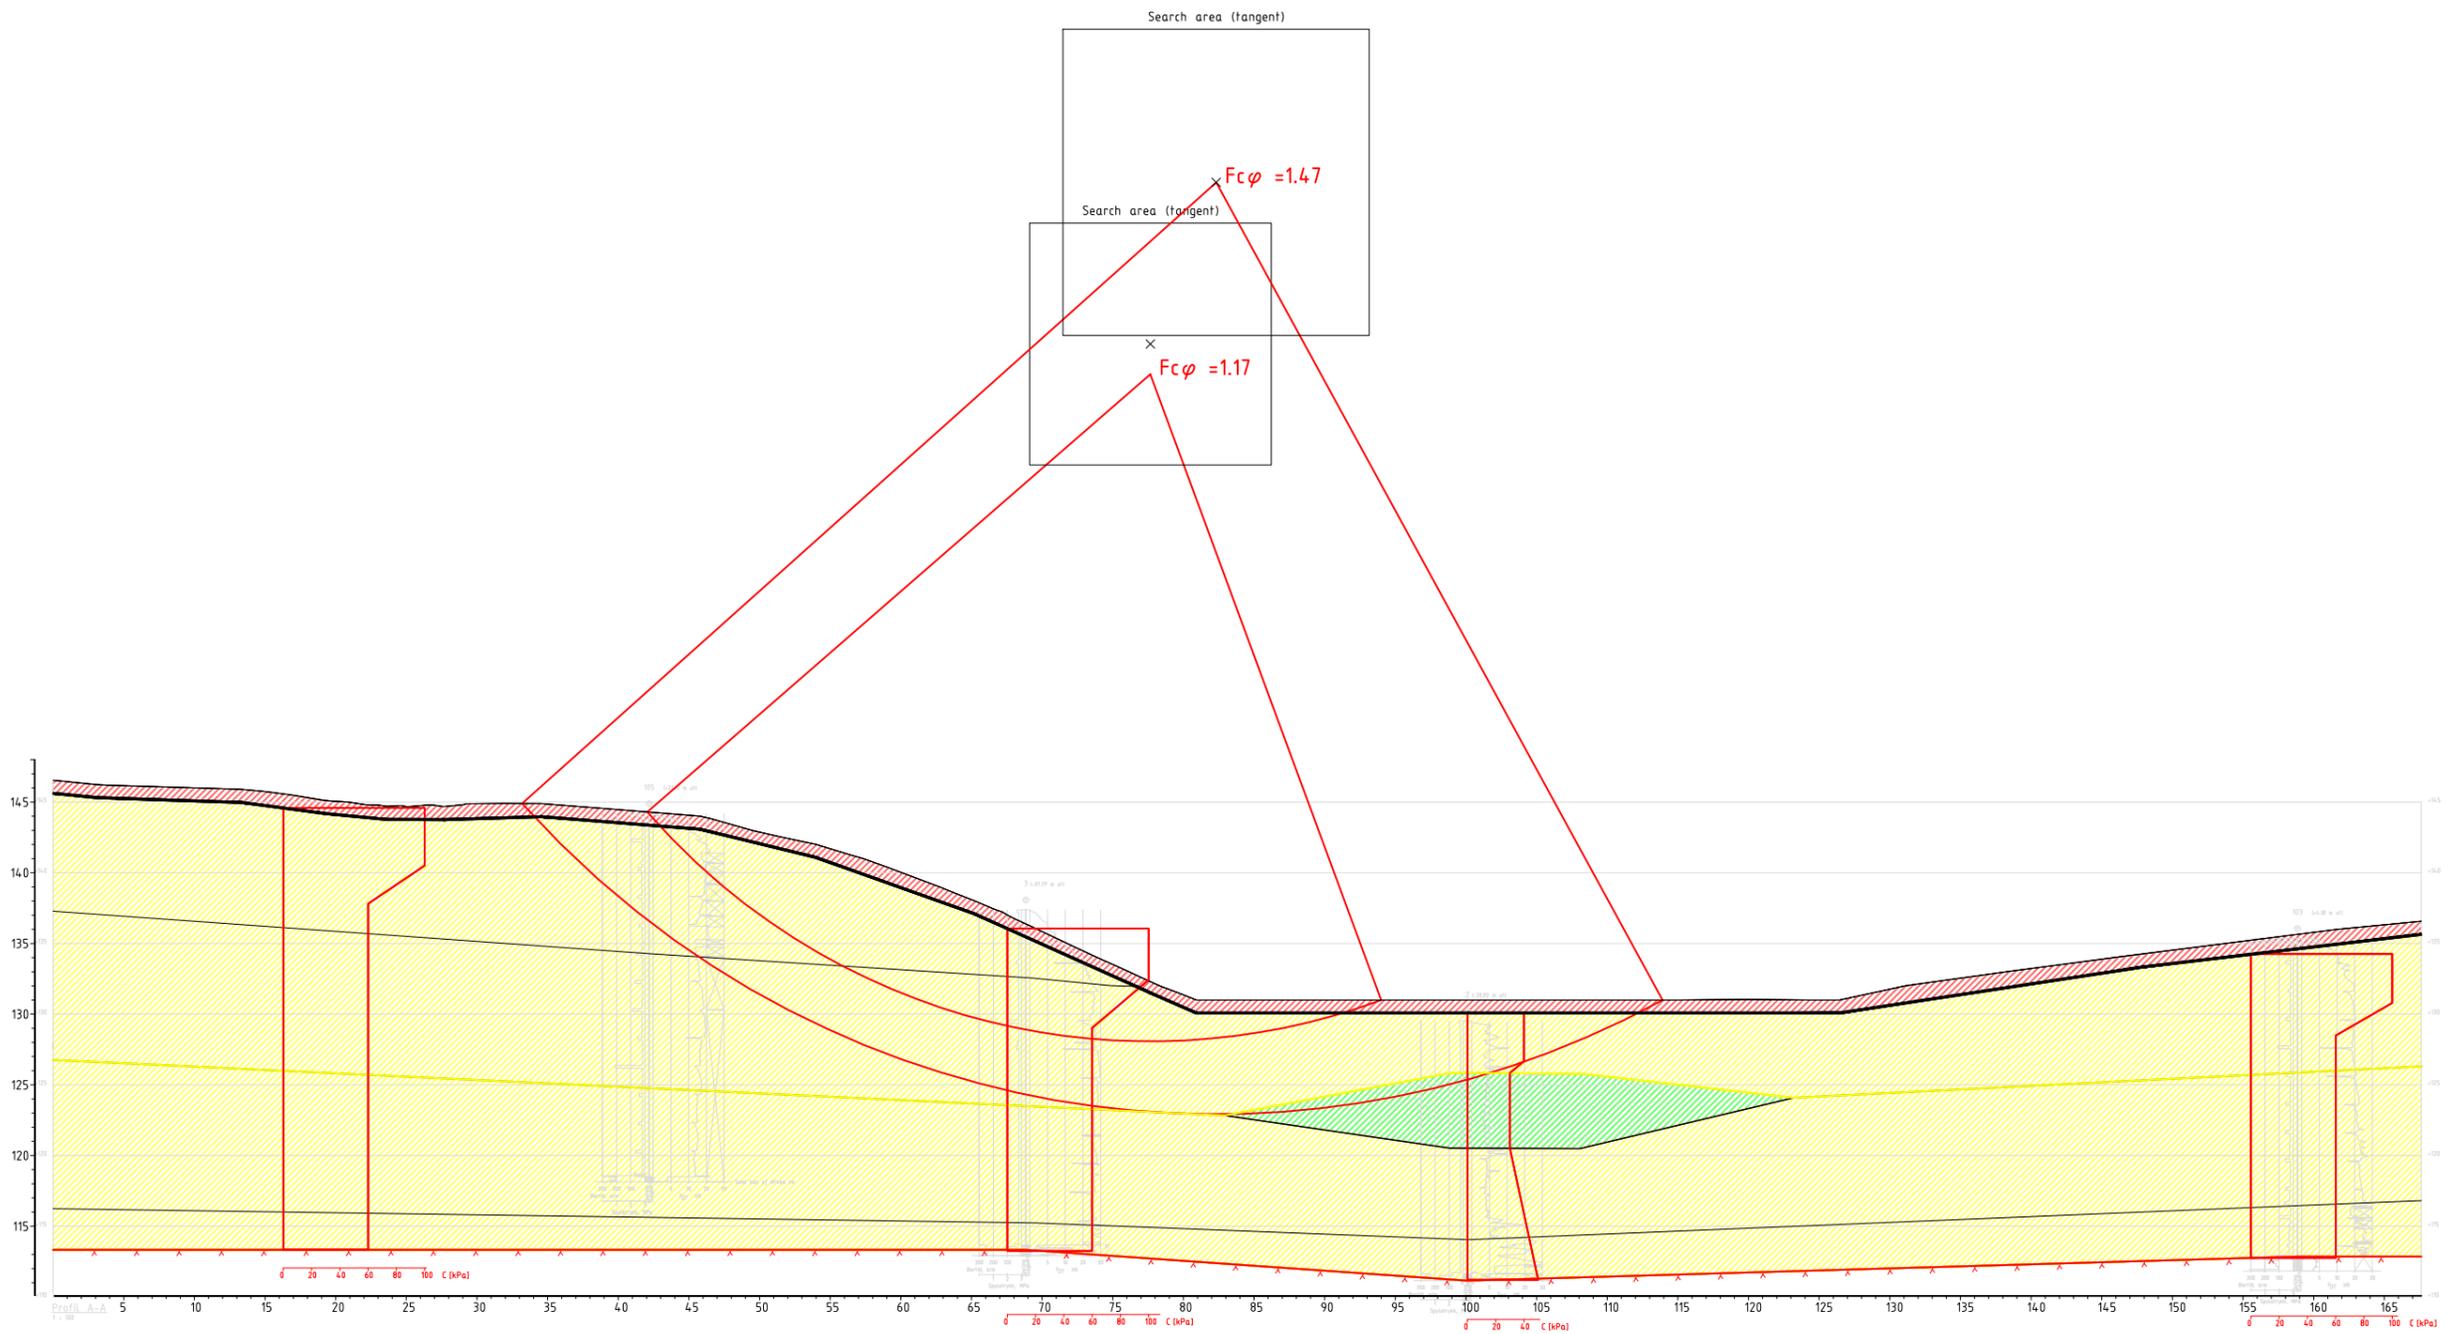
Material	Un.Weight	Sub.Weight	Fi	C'	C	Aa	Ad	Ap
Fyllmasser	19.00	9.00	42.0	10				
Tørrskorpeleire	19.00	9.00	30.0	0	C-profil	1.58	1.00	0.55
Kvikkleire	19.00	9.00	23.0	5	C-profil	1.58	1.00	0.55
Leire	19.00	9.00	26.0	7	C-profil	1.58	1.00	0.55

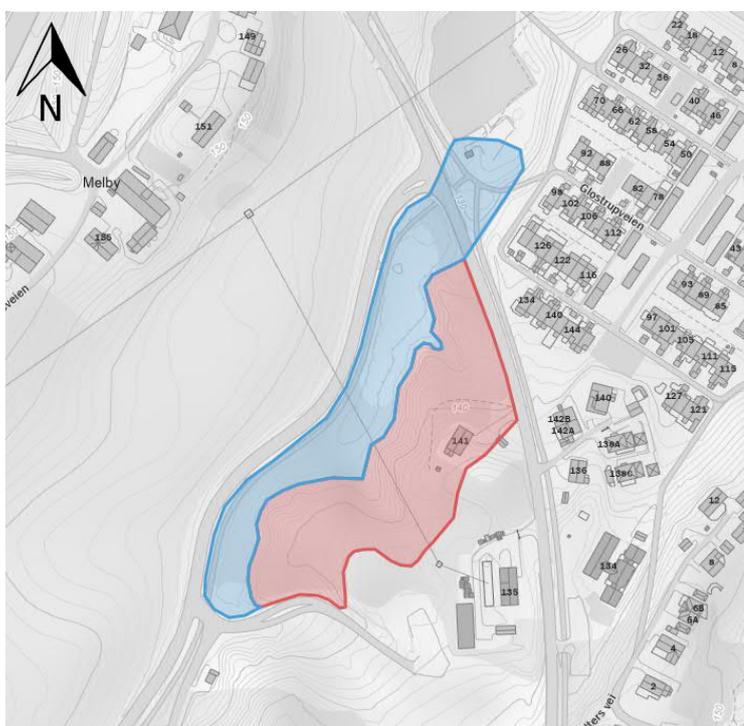
Et utklipp av den vurderte sonen er presentert i Figur 1.

Figur 1 "Bråtedalen" kvikkleiresone, tegnet opp etter kriterier i NVEs kvikkleireveileder nr. 1/2019 [2].
